1566 Les Friques/ St-Aubin (FR) Chapelle

Conservation-restauration des peintures murales et statues en plâtre

Médaillons en stuc et peintures murales

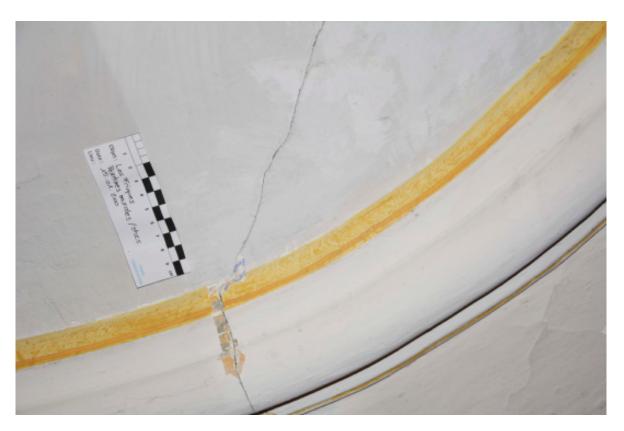
Figure 1. Sondage sur la moulure du médaillon du chœur, montrant que les couleurs d'origine étaient plus vives (fond bleu, moulure jaune ocre avec filets vert-gris).

L'inspection des décors des médaillons de la voûte a relevé que ceux-ci furent repeints, probablement dans la restauration de 1981, avec une peinture mate de type synthétique à base d'eau (aspect mate et homogène). Sous cette couche assez épaisse (env. 1 mm) on retrouve un ancien décor fortement coloré (bleu foncé pour les plages de « ciel

», jaune ocre, rouge ocre, gris-vert foncé), probablement à base de colle sur un fond au plâtre lisse .

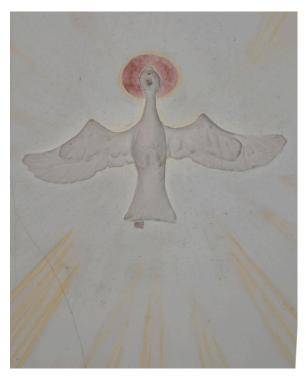
Le médaillon du chœur présente à son centre une colombe du Saint-Esprit en stuc peint : cette colombe fut également repeinte, ainsi que son nimbe et les rayons de lumière l'entourant, qui furent gravés dans le fond encore humide (Fig. 2 & 3).

Figure 2. Aperçu de la colombe du Saint-Esprit en stuc (médaillon du chœur) avant conservation en lumière normale: le relief et le sondage sous la queue de la colombe témoignent de la présence d'une première coloration du ciel en bleu vif avec rayons rouge-ocre, qui ont été repeints en bleu clair et jaune clair.

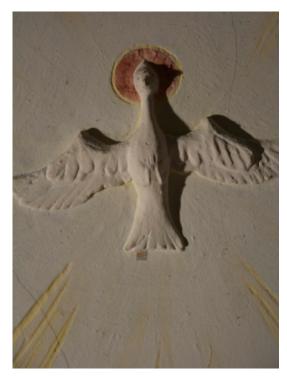
Figure 3. En lumière rasante, on remarque que les rayons ainsi que l'auréole de la colombe sont en relief.

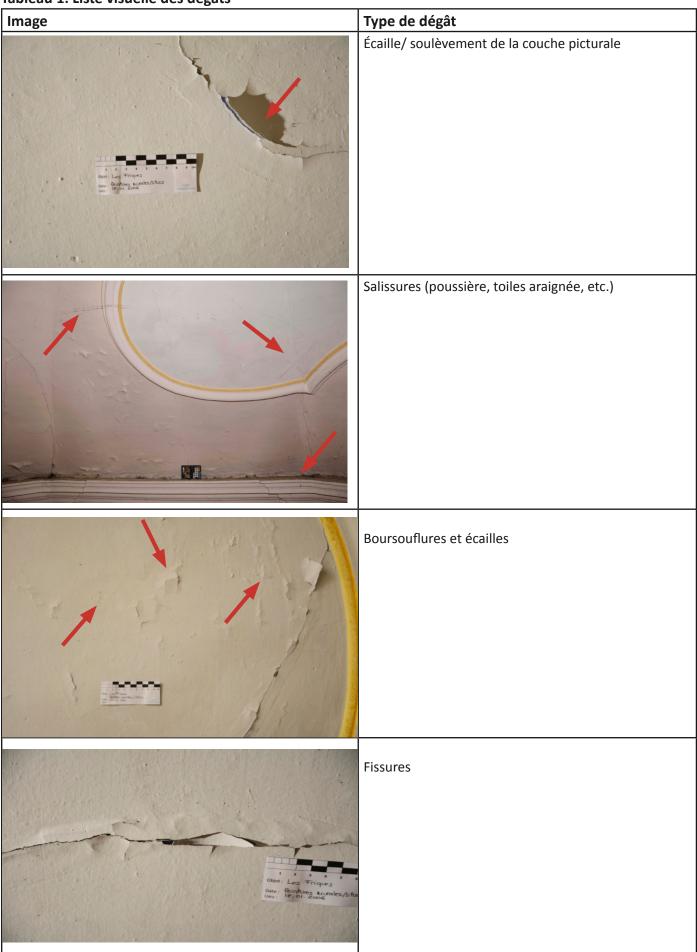
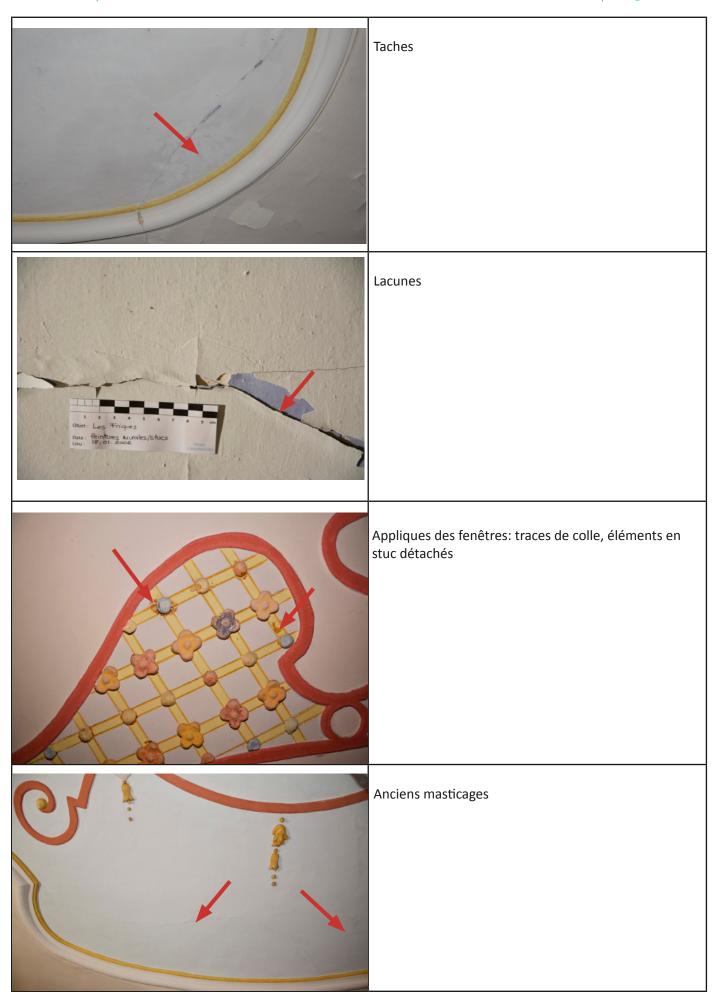
Tableau 1: Liste visuelle des dégâts

La graphique en annexe montre l'étendue des dégâts. Le tableau explicatif (tableau 1) résume les dégâts principaux en image.

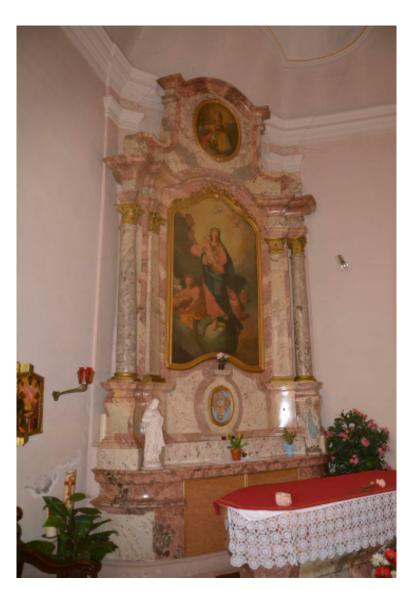
Figure 4. L'autel de la chapelle avant intervention (Photo: Pesko 2016).

La restauration de 1981 a, comme cela dit plus haut, surtout touché le tombeau, qui fut séparé de la structure principale. La réfection de cette partie a été faite dans l'esprit de imiter l'ancien décor en faux marbre. Plusieurs petites retouches à la bronzine sont aussi visibles sur les dorures.

L'autel est généralement en bon état de conservation. Seules quelques soulèvements de la couche de faux marbre et des dorures sont observables. L'intervention sur l'autel s'est donc limité à un dépoussiérage global; quelques masticages au plâtre et des retouches à la gouache ont été effectués au niveau du premier registre dans les lacunes les plus visibles.

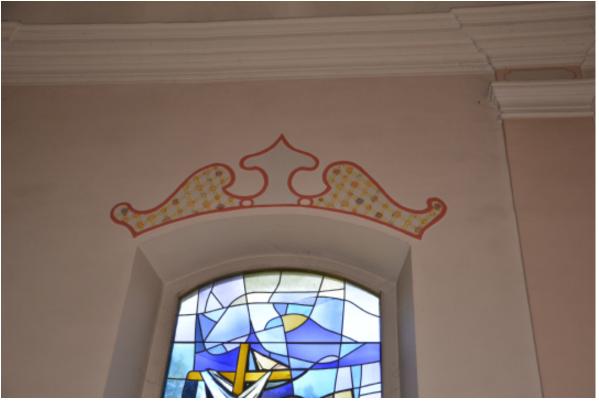
Les décors des fenêtres sont en stuc (éléments en relief) avec un grillage gravé dans l'enduit et des fleurs en stuc appliqués dans les croisement des grilles (Fig.5). Ce décor est également repeint.

Figure 5. Décor en stuc des fenêtres, avec fleurs et billes en stuc collées au croisement du grillage jaune (Photo: Pesko 2016).

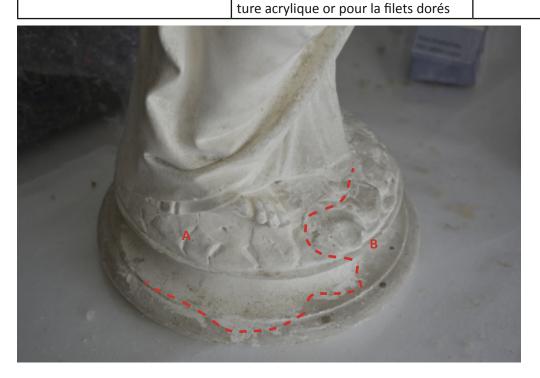
Figure 6. Base de la statue du *Sacré Cœur* pendant nettoyage: la différence entre la partie traitée avec le cataplasme (A) et celle encore sale (B) est nette (Pesko 2016).

Les statues ont nécessité d'un nettoyage minutieux et différentié. Le *Sacre Cœur*, très poreux et sensible à l'eau a été nettoyé d'abord à sec, et ensuite avec des cataplasmes humides. La *Vierge Immaculée* a été par contre été nettoyé avec l'action de solvants. Les interventions sont résumés dans le tableau suivant:

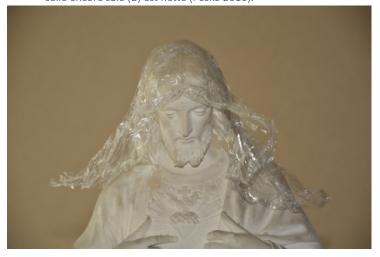
Figure 7. Application d'une pâte de Agar-Agar humide pour absorber la saleté incrusté dans les plâtre, sur la tête du Christ (Pesko 2016).

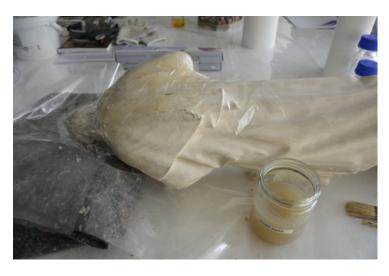
Figure 8. Absorption de la saleté incrustée par séchage du cataplasme de Agar-Agar sous un film plastique pendant 1 journée, au dos du Christ (Pesko 2016).

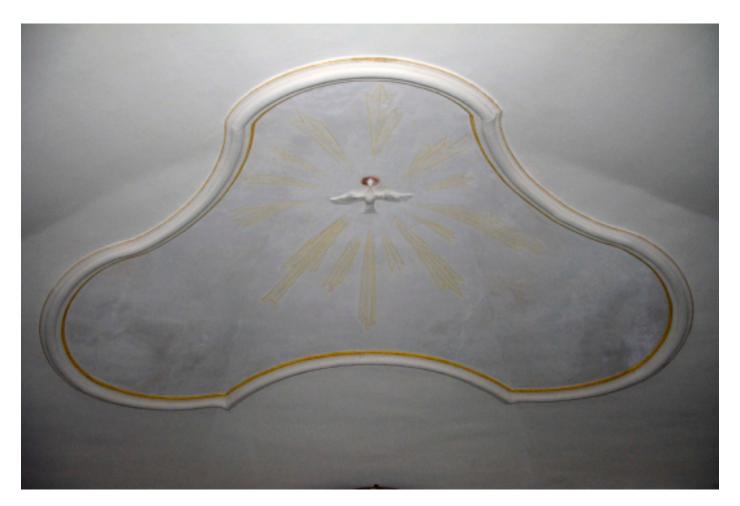
Figure 9. Médaillon du chœur après intervention (Photo: Pesko 2016).

Les interventions de conservation-restauration visaient la stabilisation du décor actuel: les bords des fissures devaient être consolidés pour éviter des chutes d'enduit. Le projet incluait le recollement des écailles et des boursouflures de peinture dans les limites du possible. Un nettoyage superficiel était évidemment souhaitable, ainsi que quelques retouches ponctuelles pour cacher les lacunes de couleur.

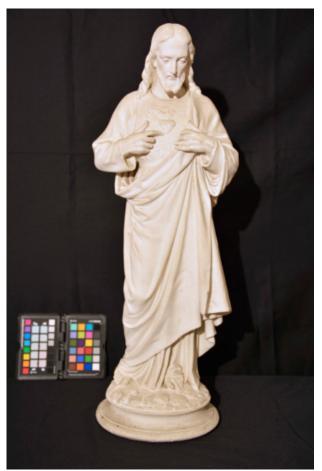
Le Sacré Cœur représente un exemple de statue en plâtre sans peinture, tandis que la Vierge Immaculée est «avec couleurs variées et filets en or» (description des commandes possibles dans un catalogue de l'atelier Montheilhet Jeune de Lyon, le prix variant selon la taille, la complexité du sujet, les matières et la polychromie). La peinture est probablement à l'huile, très résistante à l'eau mais jaunie et taché. Des gouttes de cire de cierges sont présentes, et des petites cassures et lacunes sont visibles aux bords des drapés.

Figure 10. Sacré Cœur avant intervention (Pesko 2016).

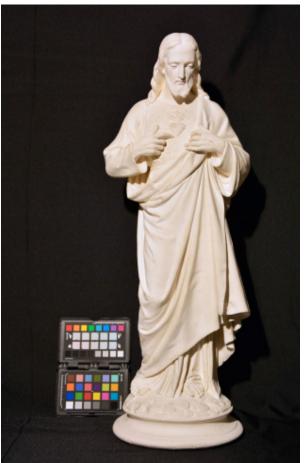
Figure 11. Sacré Cœur avant intervention (Pesko 2016).

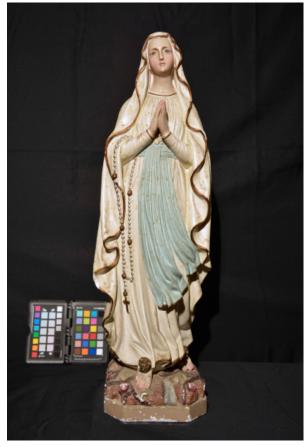
Figure 12. Vierge Immaculée avant intervention (Photo: Pesko 2016).

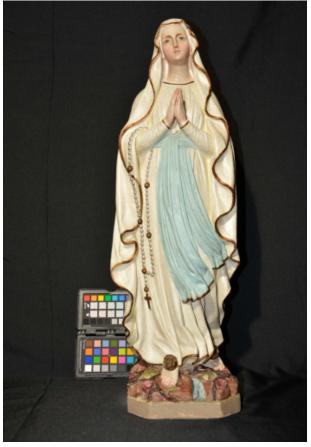
Figure 13. Vierge Immaculée après intervention (Photo: Pesko 2016).

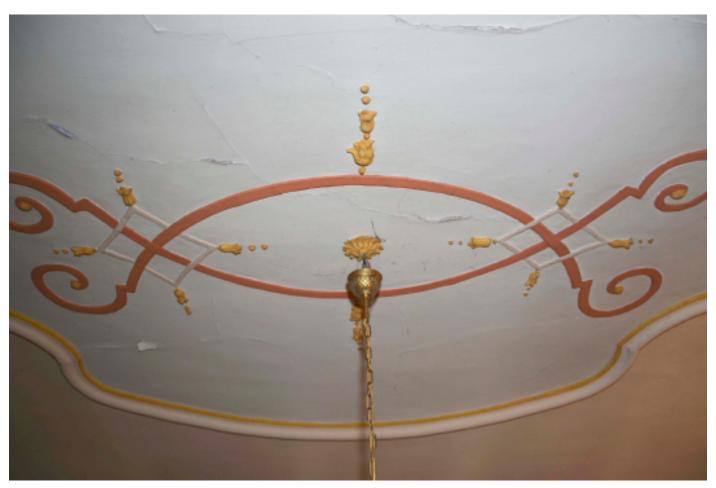
L'état de conservation n'était pas très rassurant en janvier 2016: des fissures parcouraient les médaillons et avaient en partie déjà été stabilisées et mastiquées lors de la restauration précédente avec un enduit lisse et dur. Le reste de la voûte avait été recouvert d'une toile peinte, qui avait réussi à cacher les dégâts. Des grosses écailles de peinture étaient cependant visibles sur les parties sans toile et sur les bords des anciennes fissures. Nombreux soulèvements et boursouflures de petite taille étaient présents surtout sur le fond du médaillon du chœur. Les surfaces étaient entre outre très sales et couvertes de toiles d'araignée.

Figure 14. Détail du médaillon de la voûte avant intervention (Photo: Pesko 2016).

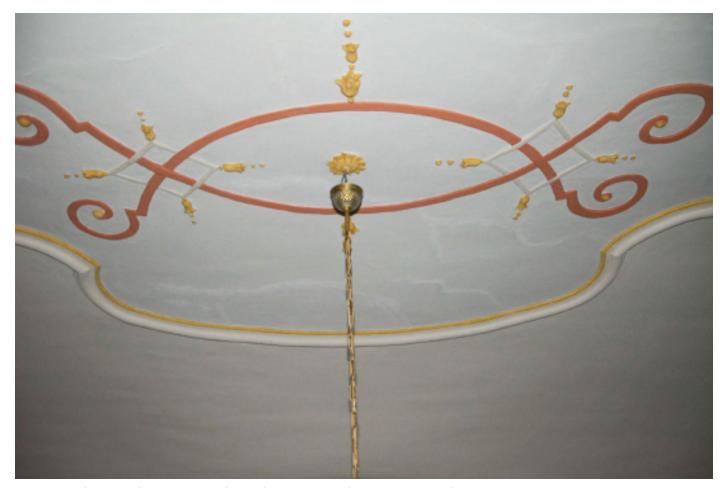
Figure 15. Détail du médaillon de la voûte après intervention (Photo: Pesko 2016).
