SUSANNA PESKO CONSERVATRICE-RESTAURATRICE D'ART

Conservation et Restauration des Autels et de la Chaire

Eglise Saint-Martin, Tavel

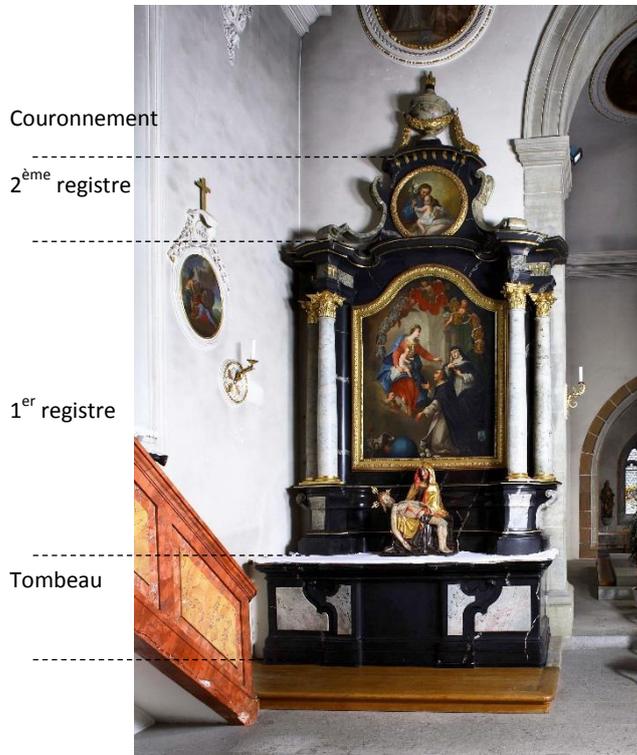
Figure 1: Autel du Rosaire avec la « Madone du Rosaire » (tableau principal) et « Saint-Joseph et l'Enfant Jésus » (Nord, à gauche dans la nef) avant les travaux (Photo : Service des Biens Culturels de Fribourg, 2007).

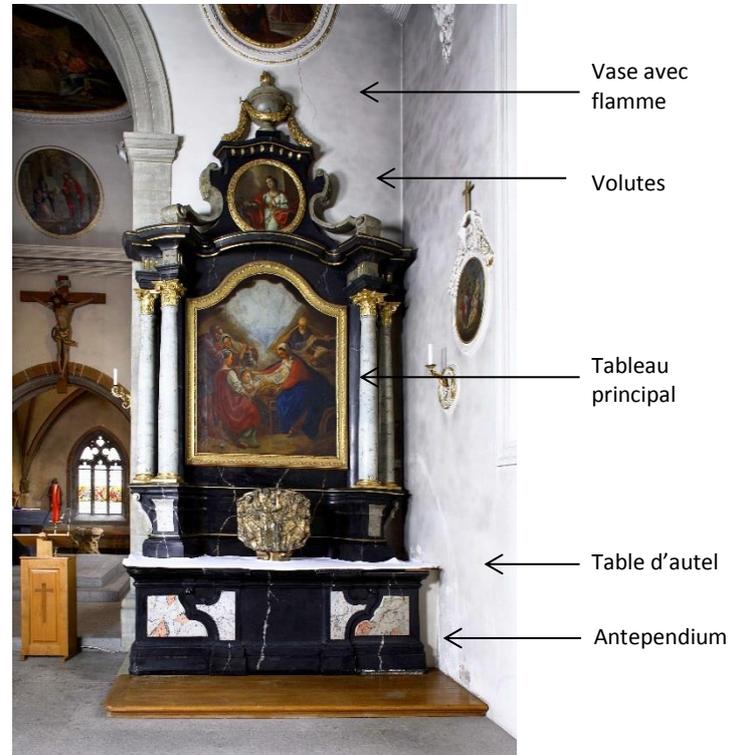
Figure 2: Autels de l'Adoration avec « L'Adoration des Bergers » (tableau principal) et « Sanite-Marguerite » (Sud, à droite dans la nef) avant les travaux (Photo : Service des Biens Culturels de Fribourg, 2007).

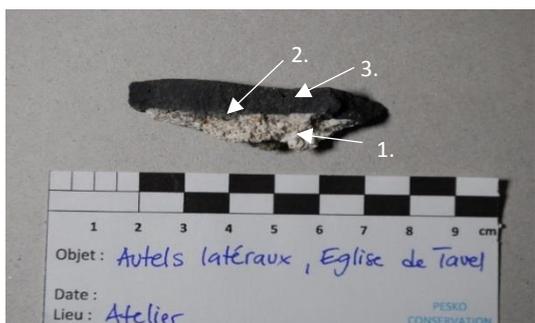
Figure 8: Stuc marmorisé de l'Autel du Rosaire :
1. Fond avec mortier en craie et paille
2. Couche de collage en stuc noir (Batschuko)
3. Stuc marmorisé en craie et pigment noir, 8 mm d'épaisseur (Photo : Pesko 2013).

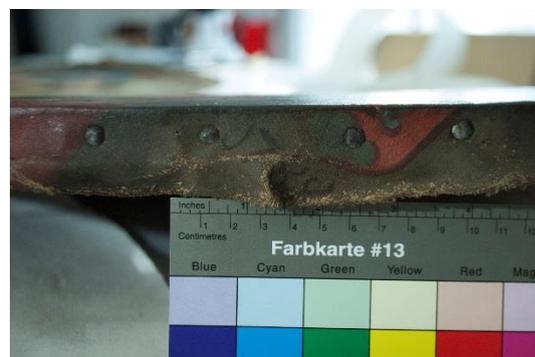
Figure 14: Détail de la toile de la « Sainte-Marguerite » repliée sur le bord du châssis, avec la date 1788 (Photo : Pesko 2013).

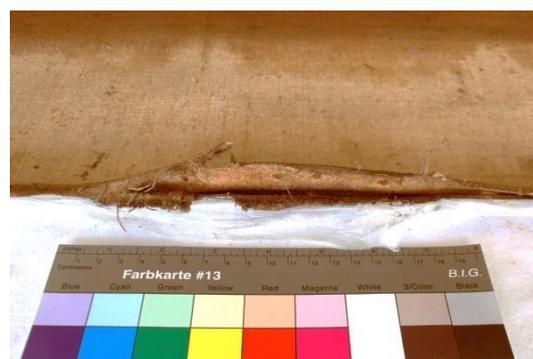
Figure 15: Détail des deux toiles de la « Madone du Rosaire » collées l'une sur l'autre (bords inférieur, vu du dos après dépose du châssis; Photo : Pesko 2013).

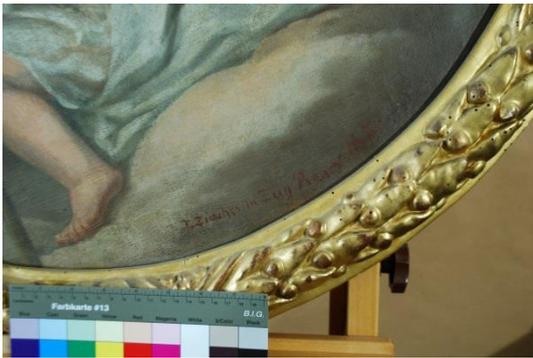
Figure 17: Détail du Saint-Joseph : la signature de Xavier Zürcher avec la date de rénovation ; la couche picturale est fortement usée (Photo : Pesko 2013).

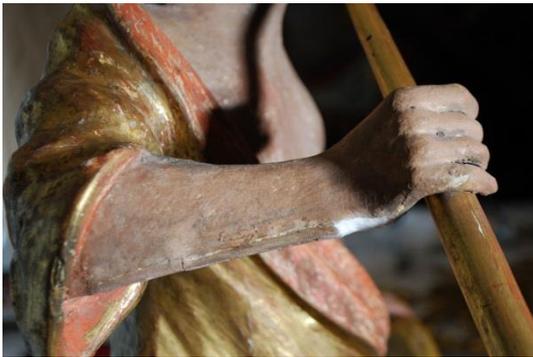
Figure 19: Détail de l'ange de la Chaire pendant le fixage des écailles de couleur et les masticages (Photo : Pesko 2013).

Les éléments détachés en morceaux intacts ont été recollés avec une résine époxyde à deux composants, les injections de colle naturelle et de coulis de craie et chaux n'étant pas assez efficaces. Les lacunes et les fissures les plus évidentes et fragiles ont été masticuées avec un mélange de craie coloré dans la masse, et retouché après

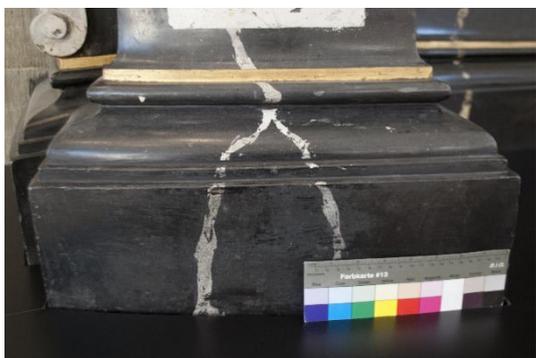
- *Blanchiment/ ternissement de la surface* La surface du stuc marbré noir est souvent terne et blanchâtre (exposition à l'humidité de condensation ou apportée par le nettoyage répété).

Figure 25: Autel des Bergers, Blanchiment de la surface avec traces d'anciennes retouches sur le faux marbre noir (Photo : Pesko 2013).

Afin de protéger et de redonner éclats aux stucs, une couche de cire microcristalline a été appliquée sur tous les stucs en plusieurs fois, alterné avec un polissage après séchage de chaque couche. Pour protéger contre le frottement et dégâts accidentels, les tombeaux des autels ont reçus des plaques en MDF noires au profil taillé sur mesure, posés en dessus des anciennes tables d'autel. Les raccords en bois brut ont été peints en noir. Les anciennes plinthes en bois des autels ont été démontées à cause de la hausse du niveau du sol ; les bases des autels et de la chaire ont également protégés de l'usure par un vernis transparent acrylique, appliqué aux premiers 12 cm en stuc depuis le sol.

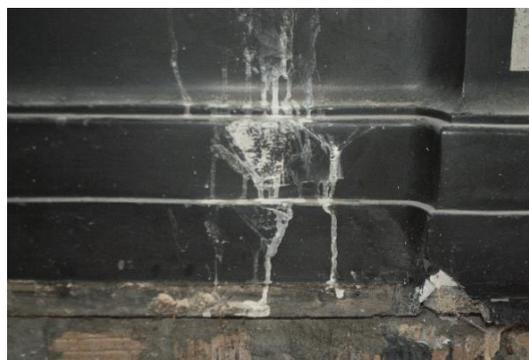
- *Jaunissement de la surface* Les éléments en stuc clair sont couverts d'une couche de protection qui a jauni et dégradé les couleurs.
- *Lacunes* Des morceaux de stuc manquent à proximité des fissures et aux endroits les plus exposés à des coups accidentels (corniches, socles).

Figure 24: Autel du Rosaire, Lacunes et taches de peinture blanche sur le tombeau (Photo : Pesko 2013).

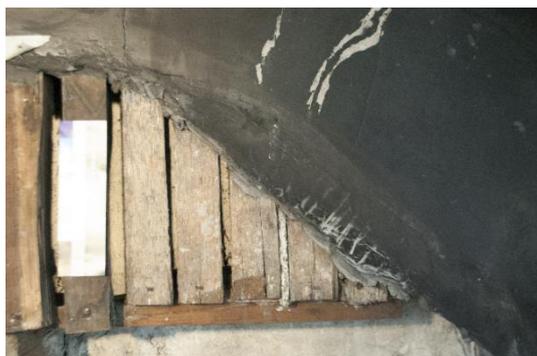
- *Anciennes réparations* Des ajouts de stuc en surface cachent des anciennes fissures ou lacunes.
- *Attaque biologique* Le bois des tables d'autels est vermoulu et la présence de sciure indique la présence d'insectes xylophages.

Figure 23: Autel du Rosaire, ancienne réparation autour de l'arc du registre principal (Photo : Pesko 2013).

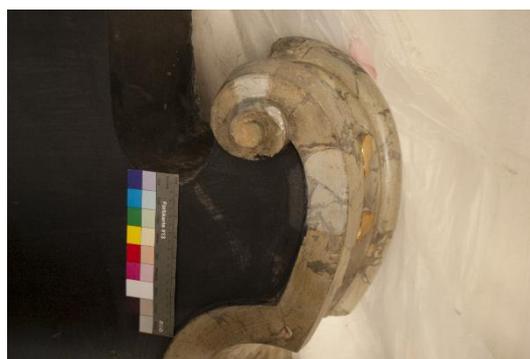
Figure 22: Autel des Bergers, tests de nettoyage sur les éléments jauniss (Photo : Pesko 2013).

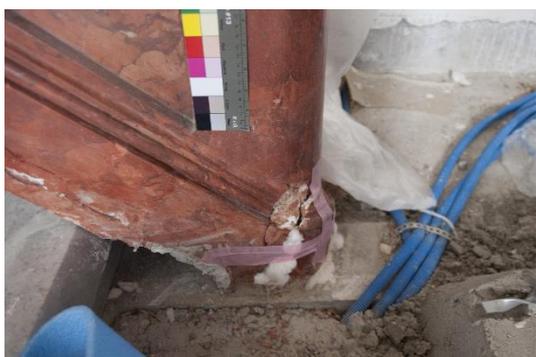
Figure 21: Chaire, cassures et fissures à la base de la rampe d'escaliers (Photo : Pesko 2013).

La chaire montre moins d'altérations de surface que les autels, mais la structure est moins stable: la tribune et le Baldaquin sont encastrés dans le mur et soutenus seulement par deux poutres en bois insuffisantes à porter tout le poids. Les tensions structurelles et les mouvements naturels du bois ont engendré un léger abaissement de la chaire. De ce fait, le Baldaquin penche vers la gauche et des fissures se sont ouvertes à plusieurs endroits.

- *Fissures* Des fissures sont dues aux tensions structurelles entre les différents éléments constitutifs (bois, enduit, stuc...) et à l'affaissement de la chaire.

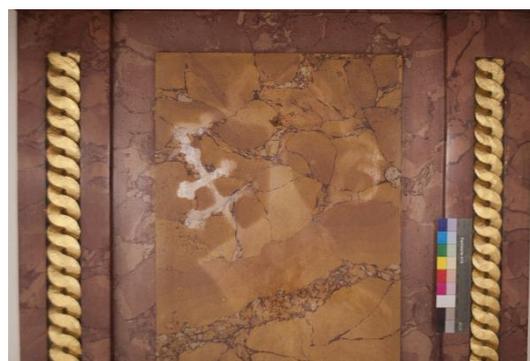
Figure 20: Chaire, dos de la tribune, ternissement de la surface et brillance des zones couvertes par l'applique en bois doré (Photo : Pesko 2013).

- *Ternissement de la surface* L'humidité et les restaurations ont endommagée le stuc en dégradant la cohésion du craie et de la colle animale. La structure est poreuse en surface, et reflète la lumière moins efficacement. Elle apparaît terne et usée.

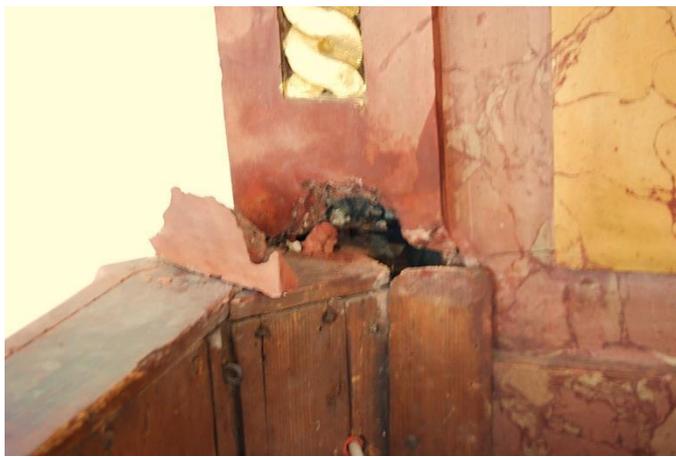
- *Lacunes* Des morceaux très localisés de stuc manquent à proximité des fissures ou aux endroits les plus exposés à des fractures accidentelles (corniches, socles).

Figure 26: Chaire : lacune et pièce détachée (ancienne restauration) sur le pupitre (Photo : Pesko 2013).

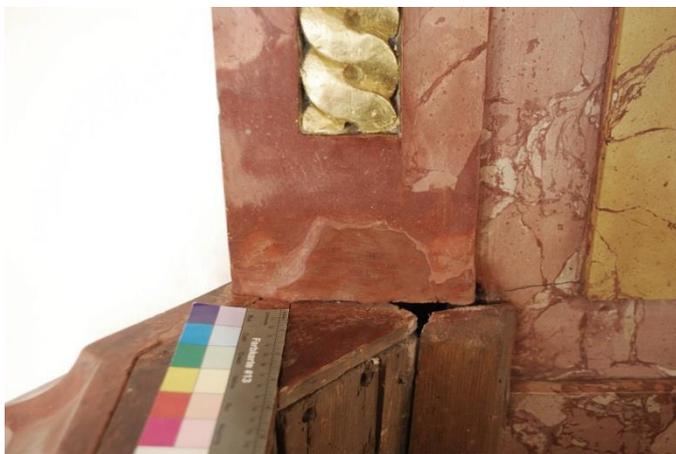
Figure 27: Chaire : lacune du pupitre réparée (Photo : Pesko 2013).

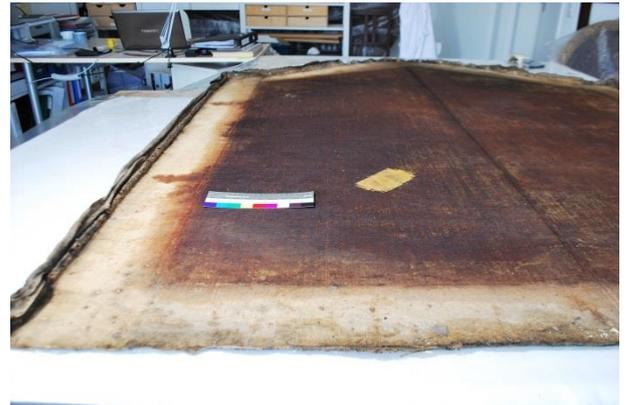
Figure 28: En haut : *Adoration des Bergers*, état de la toile avant intervention : les taches foncées indiquent qu'un consolidant a été appliqué contournant le châssis (Photo : Pesko 2013).

Les toiles ont nécessité de renforts, en forme de bandes de tissu collées au dos le long des bords, pour pallier aux déchirures des bordures, ainsi qu'à l'oxydation de la toile et des clous de fixation au châssis. Nous avons jugé important de protéger les tableaux depuis le dos par l'application de panneaux isolants contre la poussière et l'humidité. Ces panneaux peuvent être retirés à tout moment en cas de besoin.

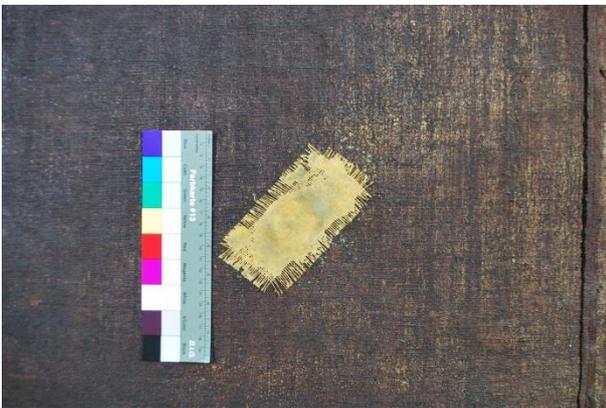
Figure 29: *Adoration des Bergers* : état de la toile avant intervention : une incrustation de toile et cire a été appliqué au dos sur une déchirure (Photo : Pesko 2013).

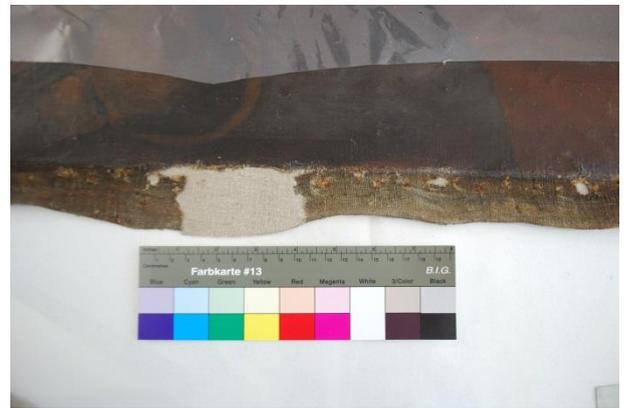
Figure 30: *Adoration des Bergers* : incrustations de toile de lin dans les lacunes des bords (Photo : Pesko 2013).

- 2) Nettoyage superficiel à sec par aspirateur et éponges Wishab (doux).
 - 3) Aplanissement des bords avec compresses humides.
 - 4) Soudage de fils effilochés avec résine thermoplastique et incrustation de morceaux de toile dans les lacunes (toile fixé en place avec BEVA 371 Film et papier japonais).

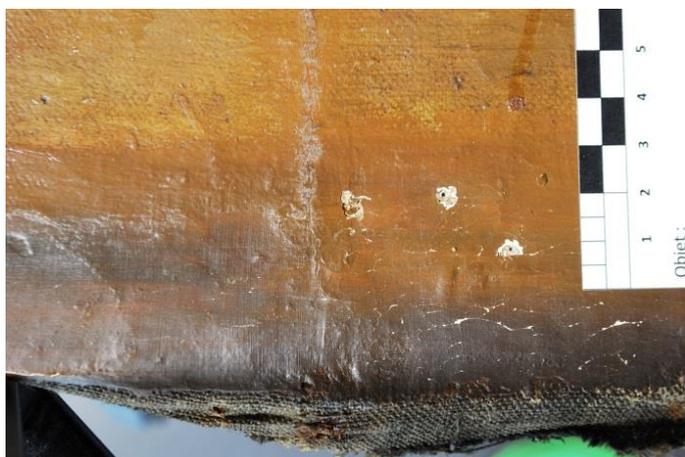
Figure 31: Adoration des Bergers : état de la couche picturale avant intervention (Photo : Pesko 2013).

- 9) Repose du tableau dans le cadre.
- Couche picturale :
 - 1) Nettoyage superficiel à sec et par voie humide avec une solution de Citrate de triammonium à 2% dans l'eau.

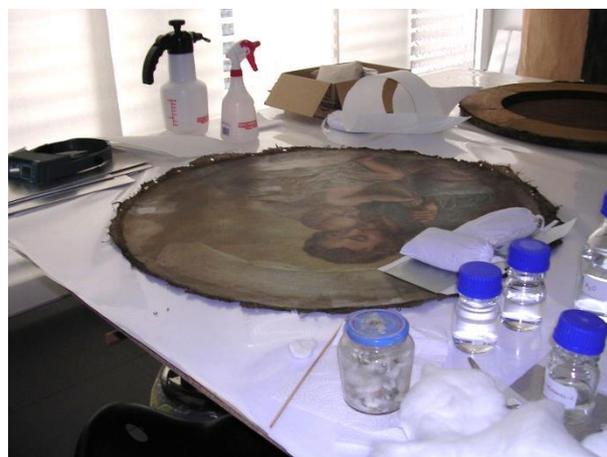
Figure 32: Saint-Joseph : aplanissement des bords et nettoyage (Photo : Pesko 2013).

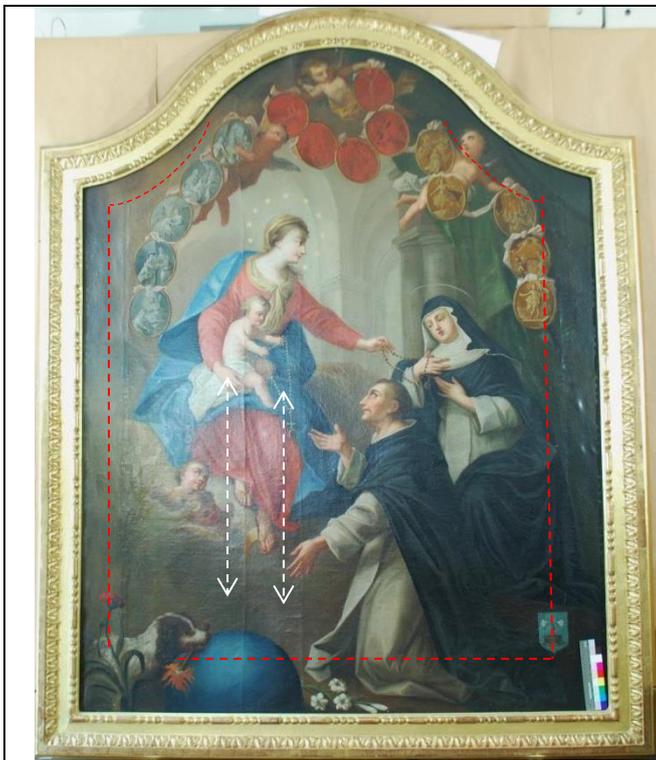
Figure 49: Notre Dame du Rosaire attribué à G. Locher, avant intervention : les impressions des coutures de la toile de support sont visibles sur la Vierge (flèches blanches : à gauche la couture de la toile originale, à droite celle de la toile d'agrandissement). Le joints de la toile d'agrandissement sont en rouge (Photo : Pesko 2013).

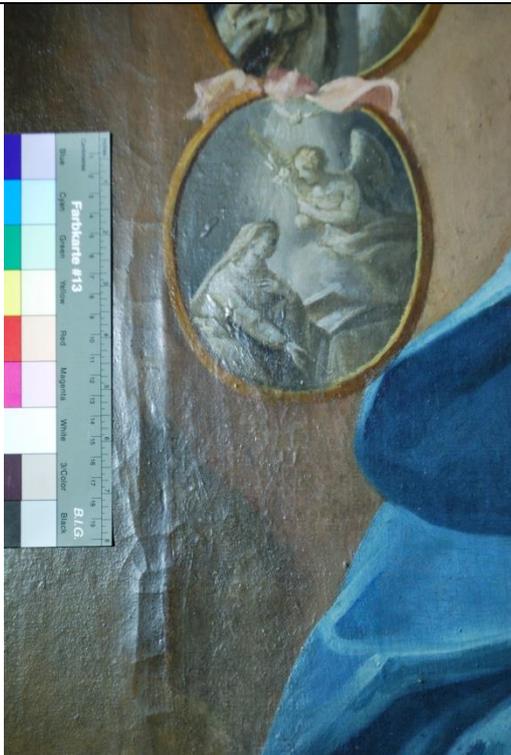
Figure 51: Madone du Rosaire, Détail du premier médaillon du Rosaire à gauche, avec l'Annonciation, en lumière légèrement rasante : on y voit le raccord entre la toile originale et la toile d'agrandissement (le joint est large et craquelé ; Photo : Pesko 2013).

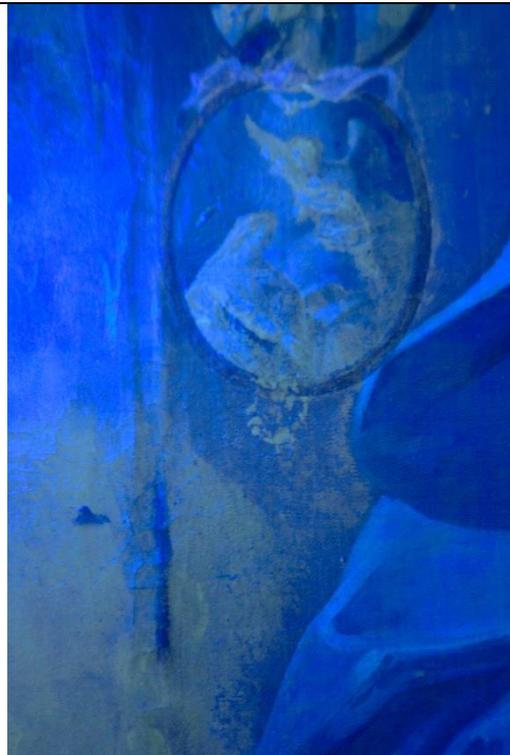
Figure 52: Madone du Rosaire, même détail que dans la figure 7, en lumière ultraviolette. La présence d'un vernis partiel est attesté par les taches jaune fluorescent. Les taches bleu-violet foncé sont des retouches récentes (Photo : Pesko 2013).

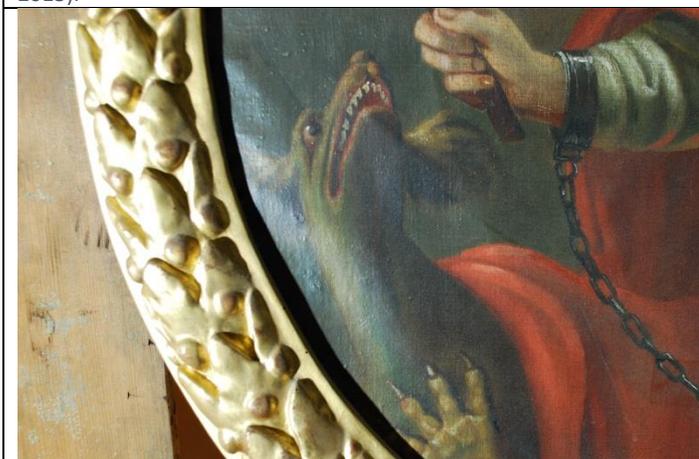
Figure 55: Détail du dragon de la Sainte-Marguerite en lumière légèrement rasante : la toile est déformée (Photo : Pesko 2013).

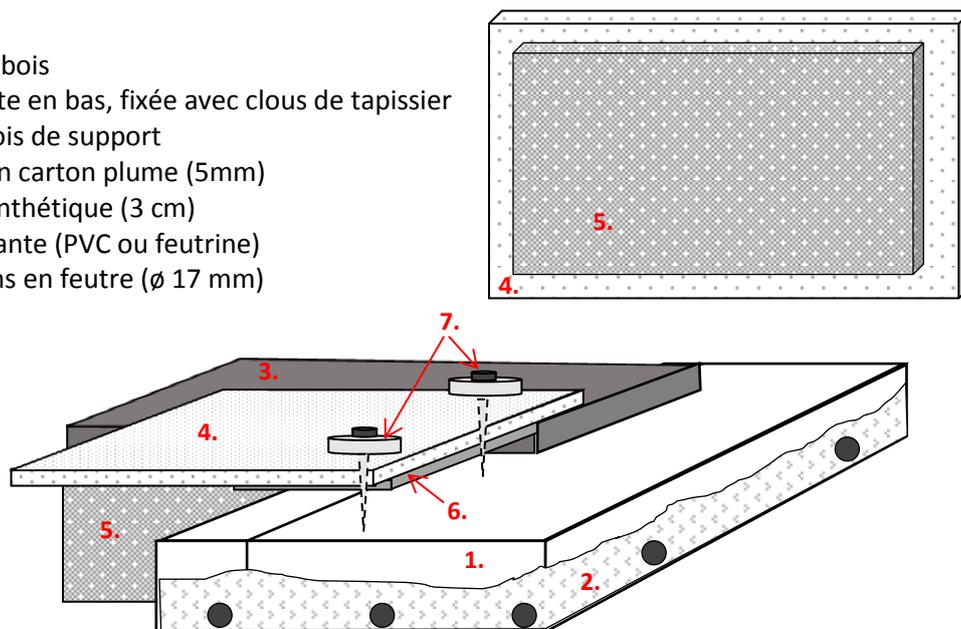
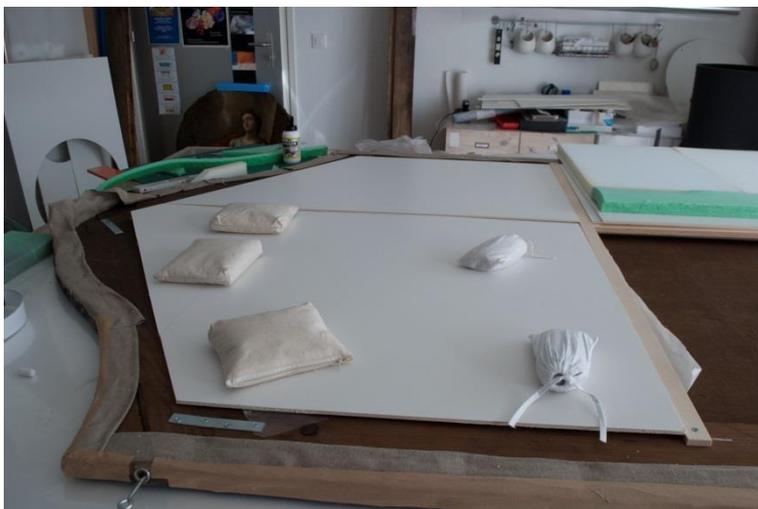
1. Châssis en bois
2. Tableau tête en bas, fixée avec clous de tapissier
3. Croix en bois de support
4. Panneau en carton plume (5mm)
5. Mousse synthétique (3 cm)
6. Bande isolante (PVC ou feutrine)
7. Vis et patins en feutre (ø 17 mm)

Figure 61 : Préparation des panneaux de protection pour l'Adoration des Bergers.

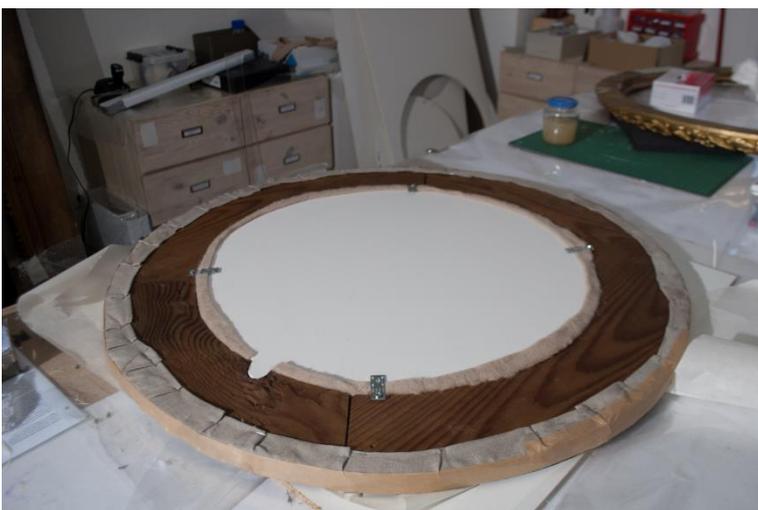
Figure 62 : Préparation des panneaux de protection pour Saint-Joseph.
