# Tour de la Cathédrale de Saint-Nicolas, Fribourg Chambres des Cloches

## Partie I

### Conservation-restauration des peintures murales de la Chambre des Petites Cloches

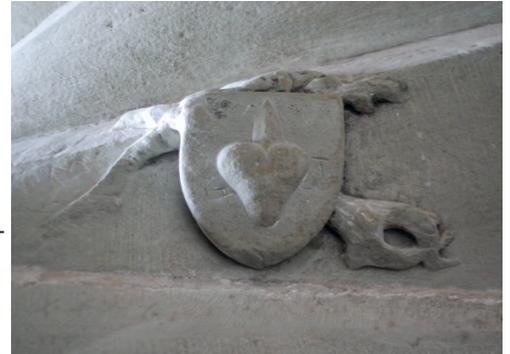
Figure 2: Armoiries de Georges du Jordil dans la cage d'escalier, au dos des marches à l'arrivée du 4ème étage (Pesko 2014).

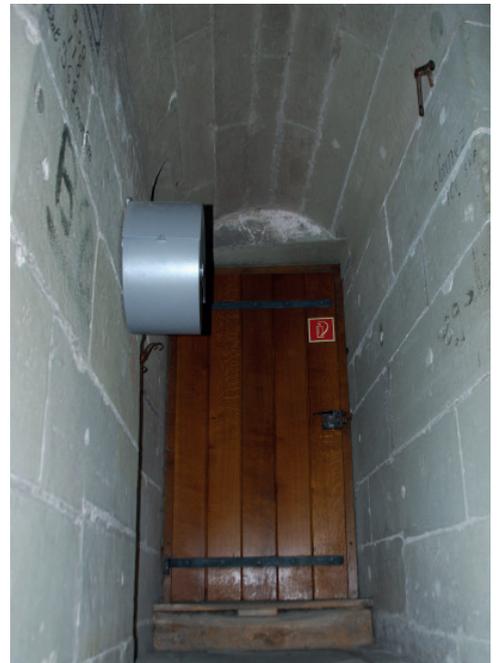
Figure 3: Accès à la chambre des petites cloches depuis la cage d'escalier (Pesko 2014).

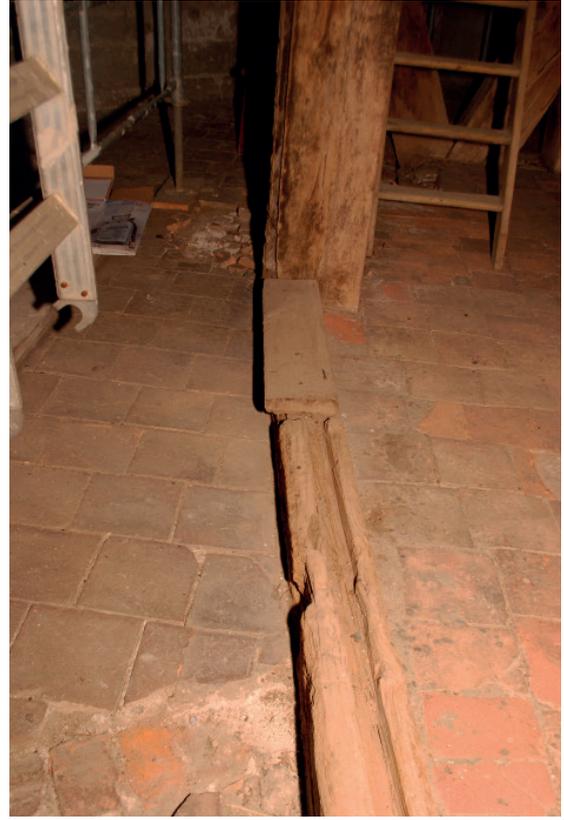
Figure 5: Les traces au sol du cloisonnement pour l'abri du guet sur le côté Sud de la chambre (Pesko 2014).

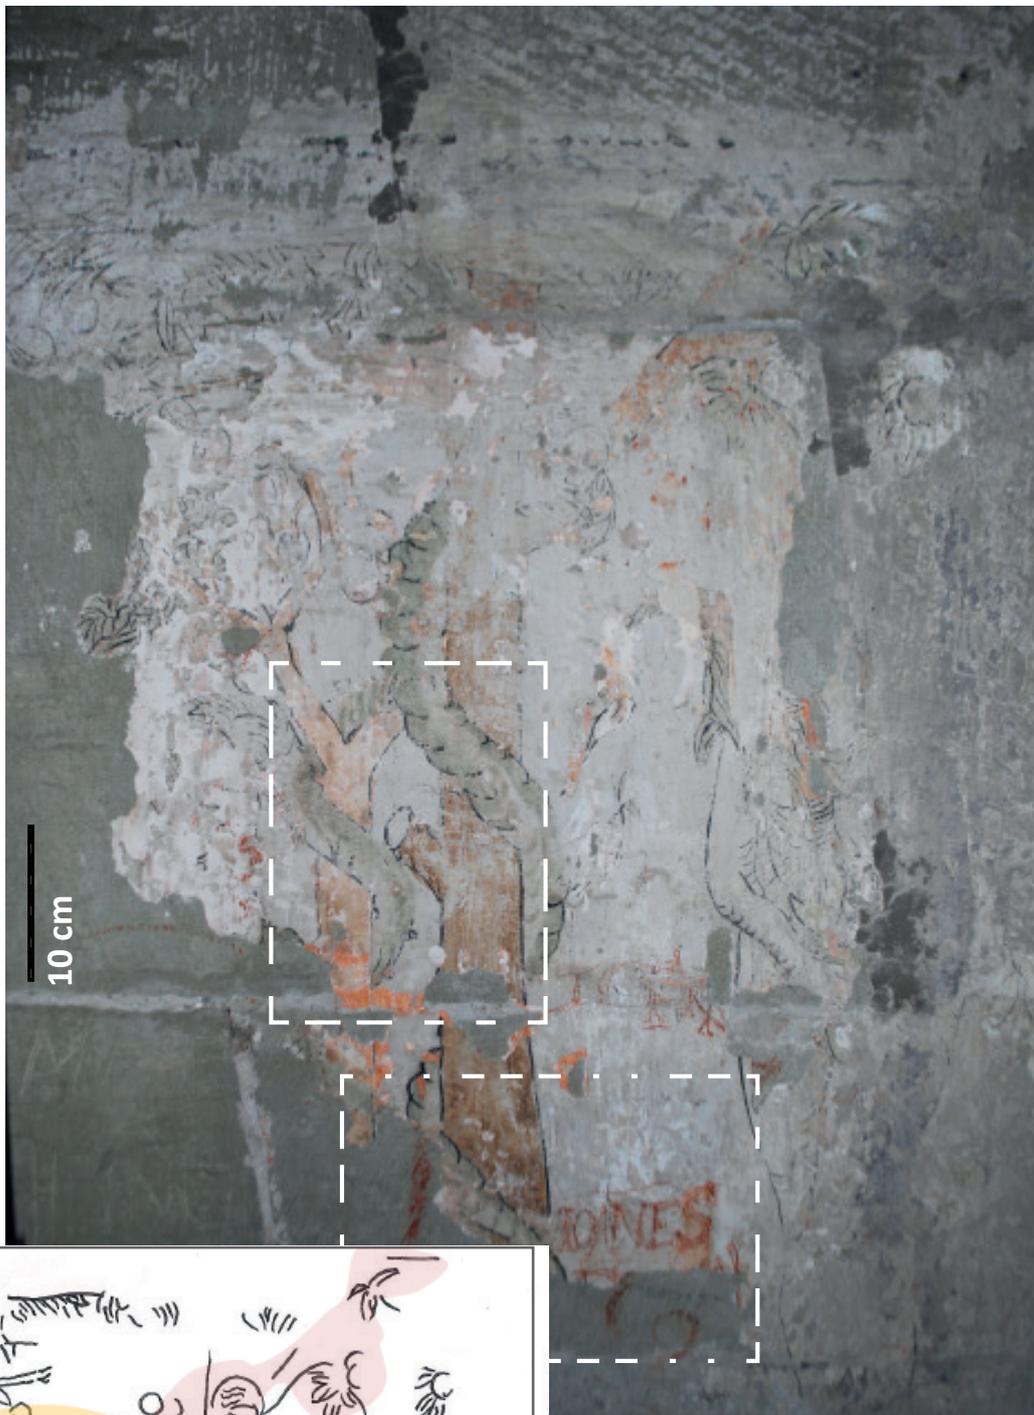
Figure 7: Détail du «Péché original» avant la stabilisation (Photo Pesko 2014). Pour les zones entourées : voir figures 9 & 10.

Sont essentiellement représentées des scènes religieuses. La plus complète est la *Tentation d'Ève* au-dessus de la porte d'entrée : sur l'arbre se dresse le serpent au visage humain qui exhorte Ève à prendre le fruit interdit. Celle-ci est représentée la pomme à la main, de front, du côté gauche de l'arbre (Fig.7 et suivantes). Deux couches superposées avec le même thème sont présentes : dans la première l'arbre est plus fin et petit, et le serpent a une petite tête ; dans la deuxième couche l'arbre et le serpent sont plus grands et décalés plus vers Ève. Les détails sont repris dans la deuxième représentation et complétés avec des lignes supplémentaires, mais à peu près dans le même style et couleurs que la première couche. Le premier décor n'est visible que sporadiquement, là où les couches postérieures sont fortement usées (Fig.9).

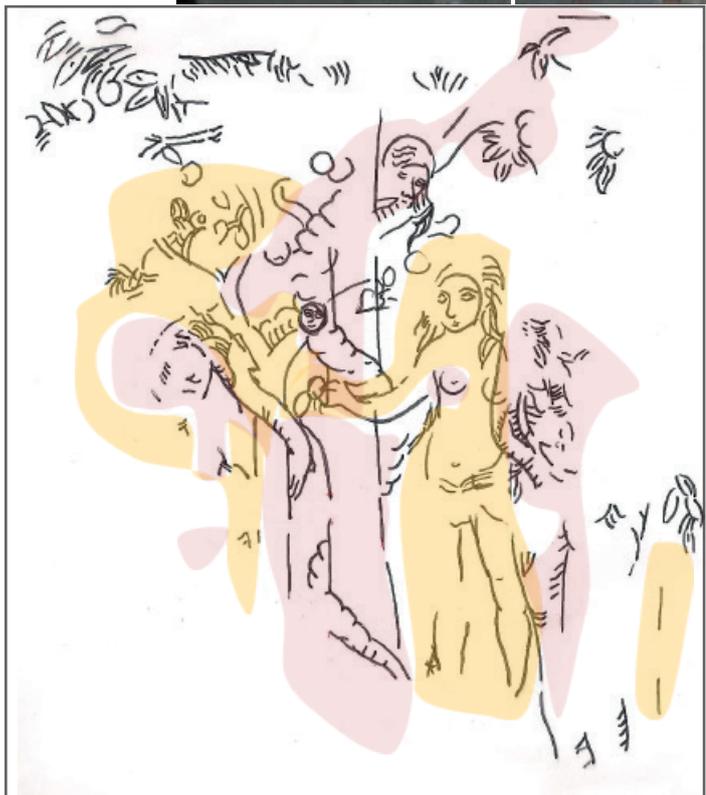
Figure 8: Décalque à la main des contours visibles, toutes couches confondues (Pesko 2014). Les zones contournées en jaune appartiennent au décor le plus ancien ; les zones contournées en rouge au deuxième décor plus récent. Ève est recouverte en partie par un badigeon blanc.

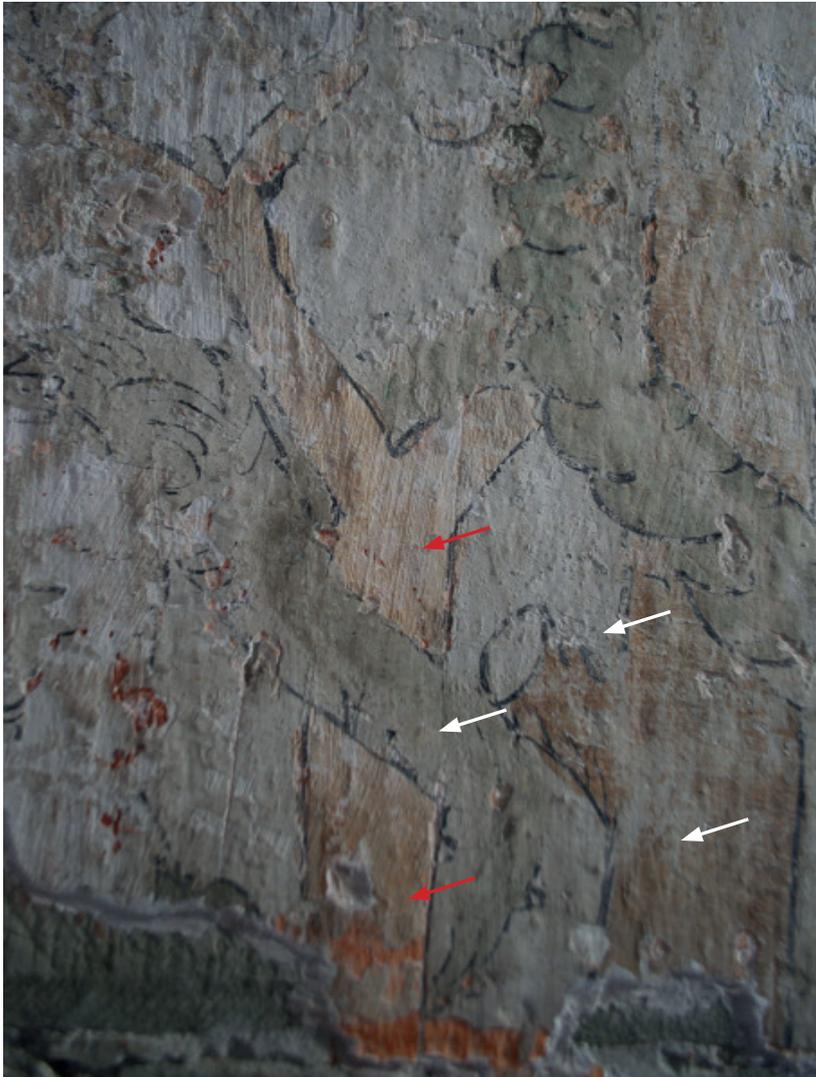
Figure 9: Détail du « Pêché originel », illustrant les couches de décor: flèches rouges pour le décor I (plus ancien) et flèches blanches pour le décor II (Photo : Pesko 2014).

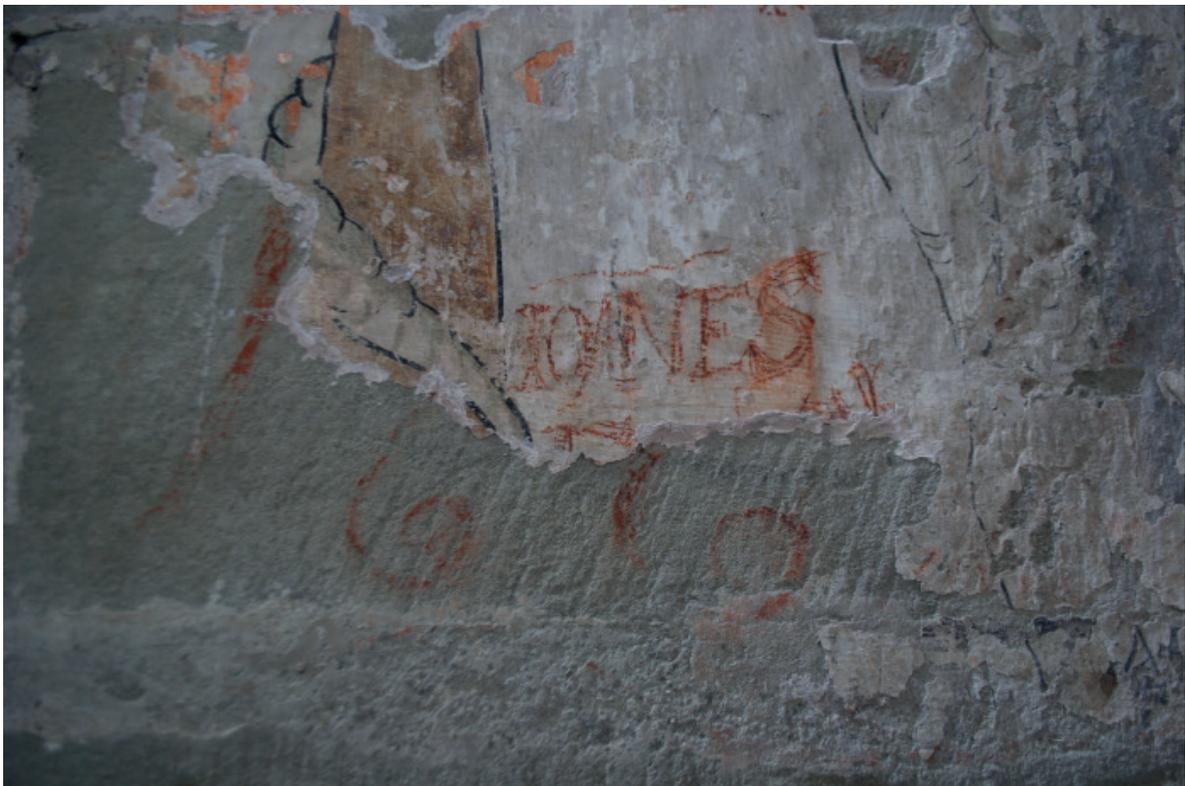
Figure 10: Détail des graffitis sur le « Pêché originel » : les chiffres « 166 » sont écrites directement sur la molasse et sur les restes du 1er décor, indiquant que celui-ci était déjà lacunaire à ce moment. L'écriture « IONES [...] » ou « IOFR[...] » se trouve par contre sur le 2ème décor (2 fois). (Photo : Pesko 2014).

Directement sur la pierre on aperçoit des chiffres en rouge (graffiti) lisant : 166 ; sur le deuxième décor, une écriture difficilement déchiffrable : *IONES[...]* ? (Fig. 10). Il est possible que les graffiti aient poussé le/les peintre/s à reprendre le dessin après avoir effacé les écritures avec une couche partielle de badigeon blanc. Il est toutefois à constater que le sujet de la *Tentation d'Ève* est retenu avec des légères modifications et que les deux dessins se ressemblent beaucoup dans la palette et le dessin, par exemple pour les feuilles: il pourrait donc s'agir de la reprise du sujet par le même peintre.

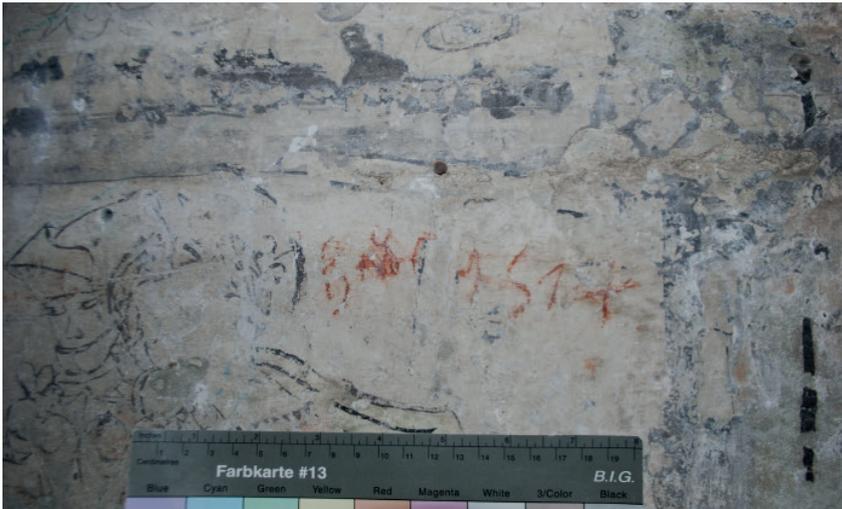
Figure 11: Graffiti avec initiales et date à droite de la tête du chevalier droite du mur Nord-Est. (Photo: Pesko 2014).

Certains graffitis nous donnent tout de même des informations d'ordre chronologique et historique intéressants : sur le mur Nord-Est, une date et des initiales au crayon rouge sont inscrits à droite du chevalier de droite : « 1514 » (Fig.11). Cela est un excellent indicateur de la datation de la scène de tournoi, qui a été certainement terminée avant cette date<sup>16</sup>.

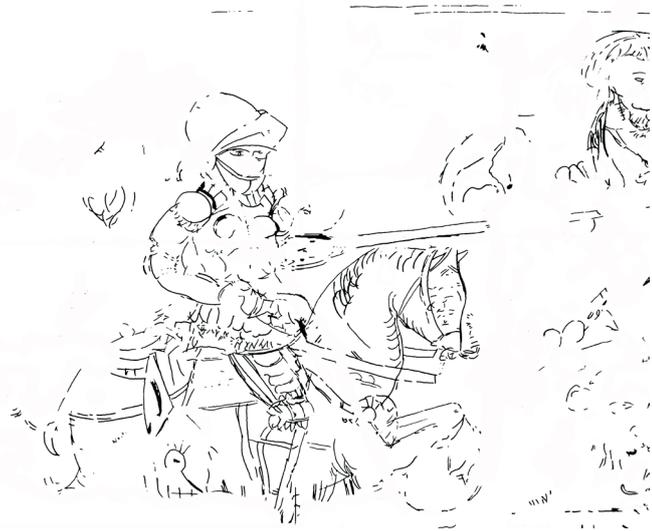
Figure 13: Détail de la scène de tournoi, chevalier de gauche à l'état actuel, prise depuis le sol (Photo: Pesko 2014).

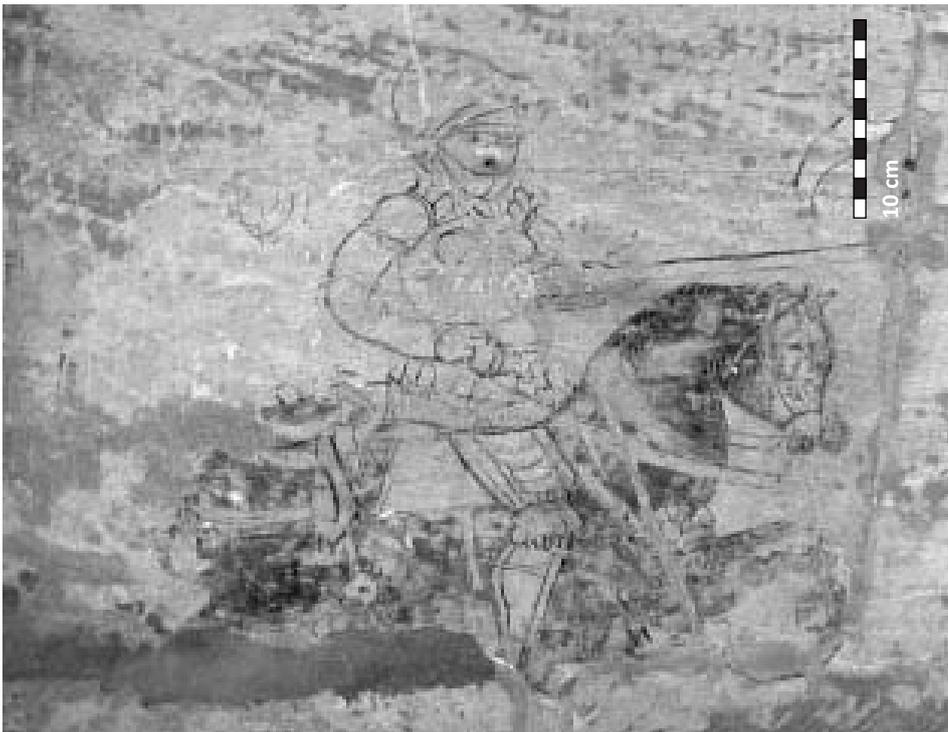
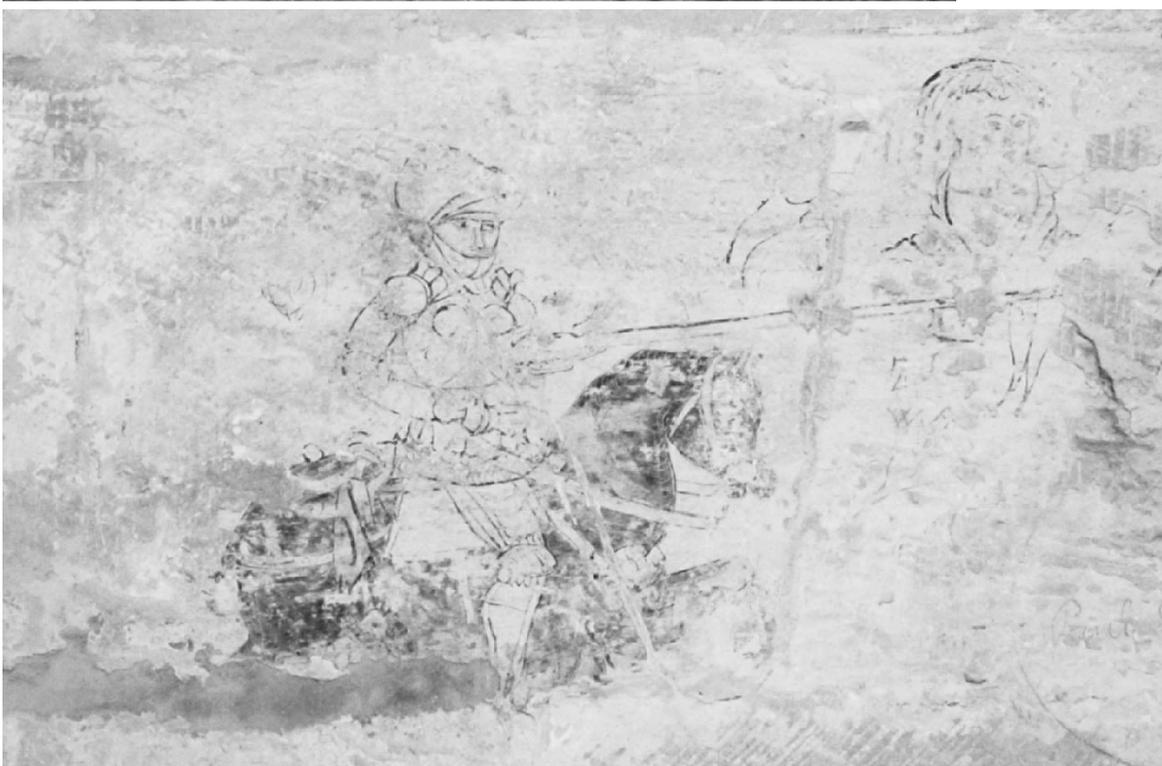
Détail de la figure 37: Mur Nord-Est, chevalier de gauche lors de la prise photographique de B. Rast (Photo: Rast, avant 1993).

L'état actuel des peintures peut être comparé à l'état des détails du mur Nord-Est, pris en photo par B. Rast durant le 20<sup>ème</sup> siècle (Figures 36 et 37) . Cela indique que les peintures sont assez stables et que peu de perte se sont produites depuis, surtout dues au démontage de la petite cloche et à l'ajout des gaines électriques.

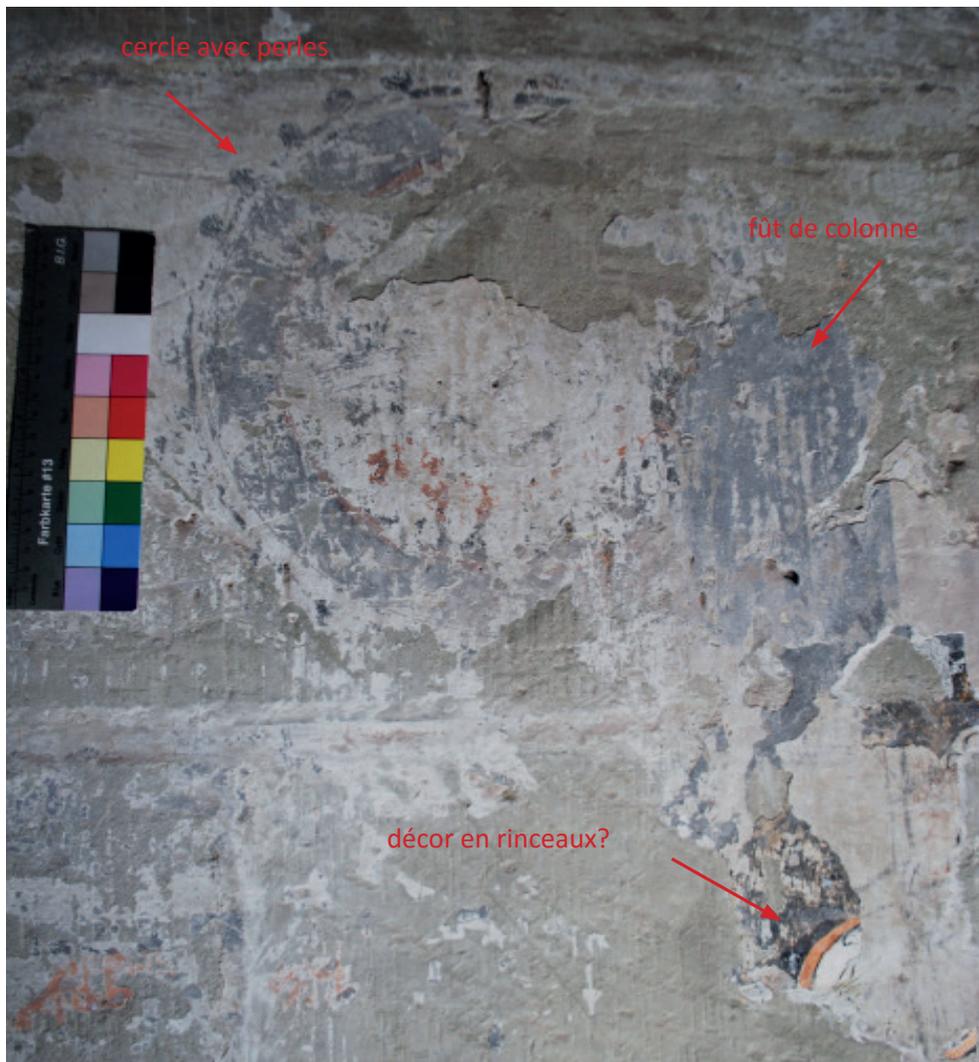
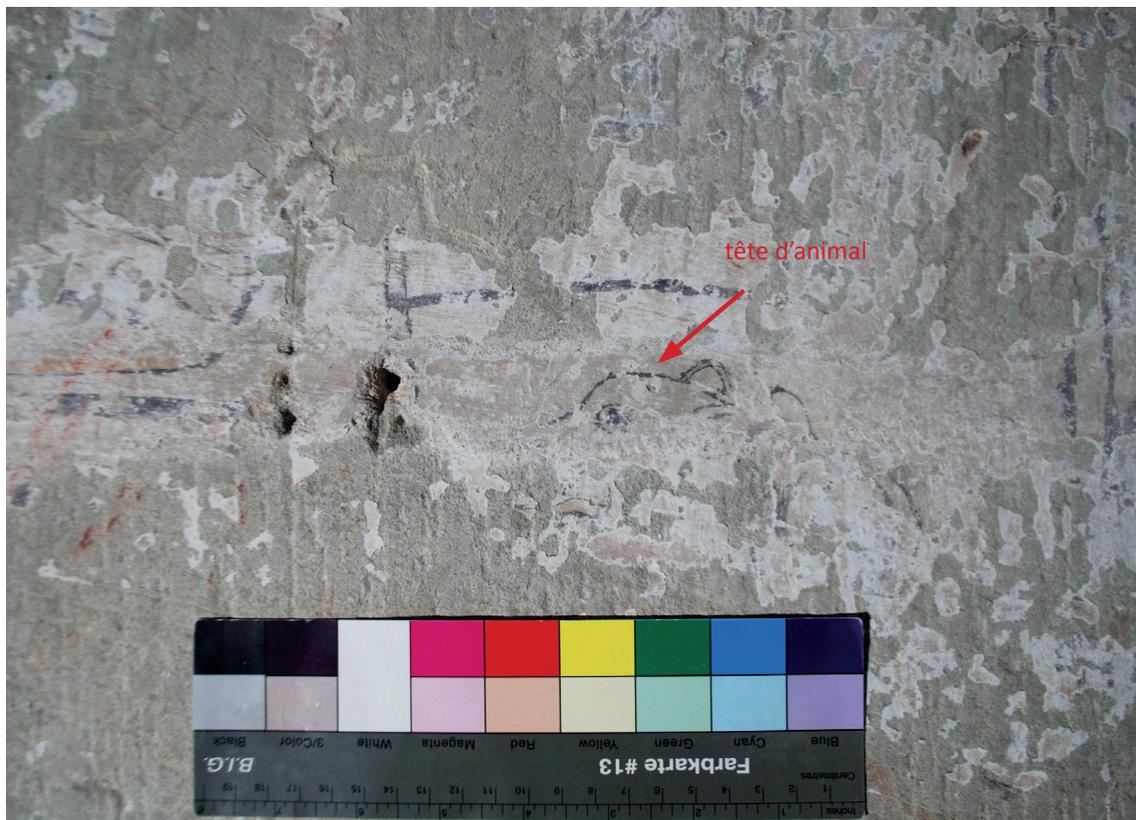
Sur la deuxième couche décor on distingue, à partir de 2 mètres environ depuis le sol, deux colonnes parallèles grises foncés sur fond blanc, avec au sommet un gâble en accolade avec perles décoratives. Certains détails ressemblent aux dessins en lignes noires du mur Nord-Est, mais sont très fragmentaires. Ils restent un fragment de feuillage ou fleurs, une partie d'une construction avec toiture rouge-orange, et la tête d'un animal (lion ou ours ? Fig. 14).

Figure 14 (en haut): Cercle avec bordure en perles partiellement couvert par le fût de la colonne grise du deuxième décor (Photo: Pesko 2014).

Figure 15(en bas): Tête d'animal avec langue rouge (Photo: Pesko 2014).

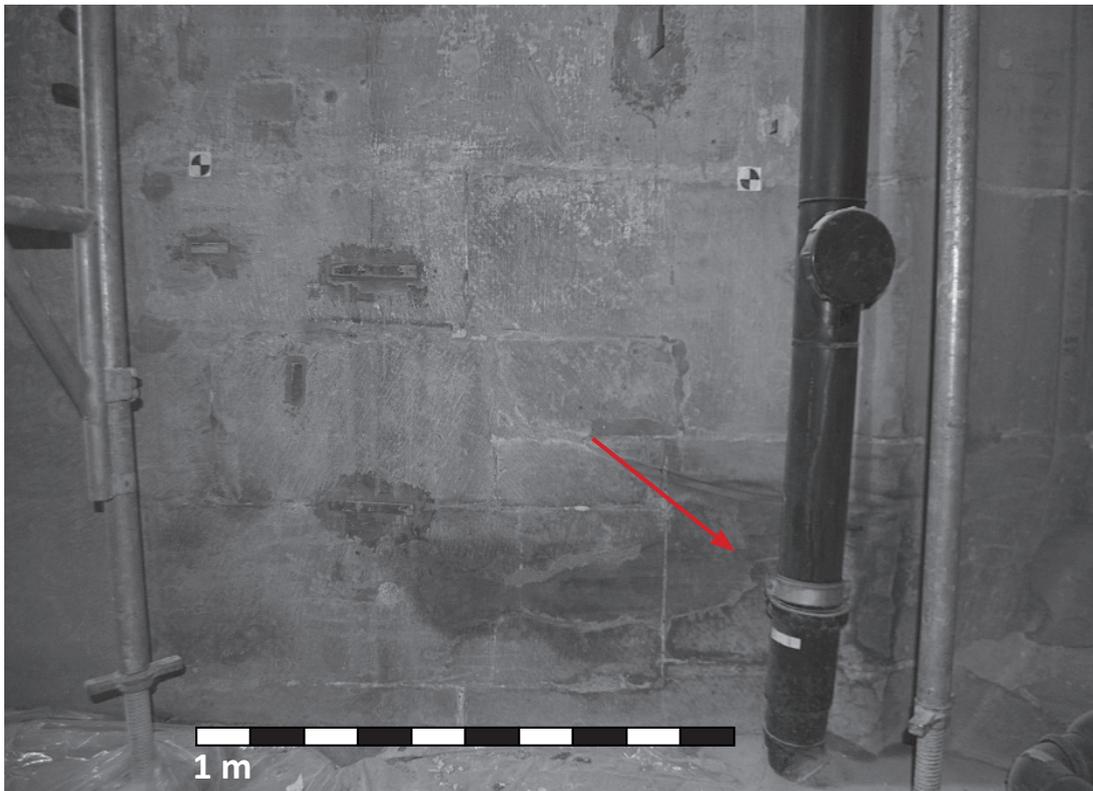
Figure 16: Détail d'un anciens dégât sur la molasse au mur NE, dû à des chenaux défectueux (Photos: Pesko 2014).

Ailleurs, à des endroits localisés, des dégâts dus à l'aménagement de la chambre sont visibles, notamment dans le coin droit du mur Nord-Est, où une ancienne gouttière défectueuse est probablement à l'origine de l'érosion de la molasse (Fig.16). La mise en place de gaines électriques a aussi causé quelques dégâts dans le décor peint, notamment à cause du percement de trous et de l'insertion de supports en bois. On a aussi déjà mentionné le piquetage de la surface de la pierre, ainsi que la retaille et la substitution de blocs de molasse qui a causé la perte de surfaces peintes. Certains blocs de molasse sur le mur Sud-Ouest et Nord-Ouest montrent une coloration rougeâtre en surface, indiquant un possible dégât par attaque microbiologique (bactéries ou champignons).

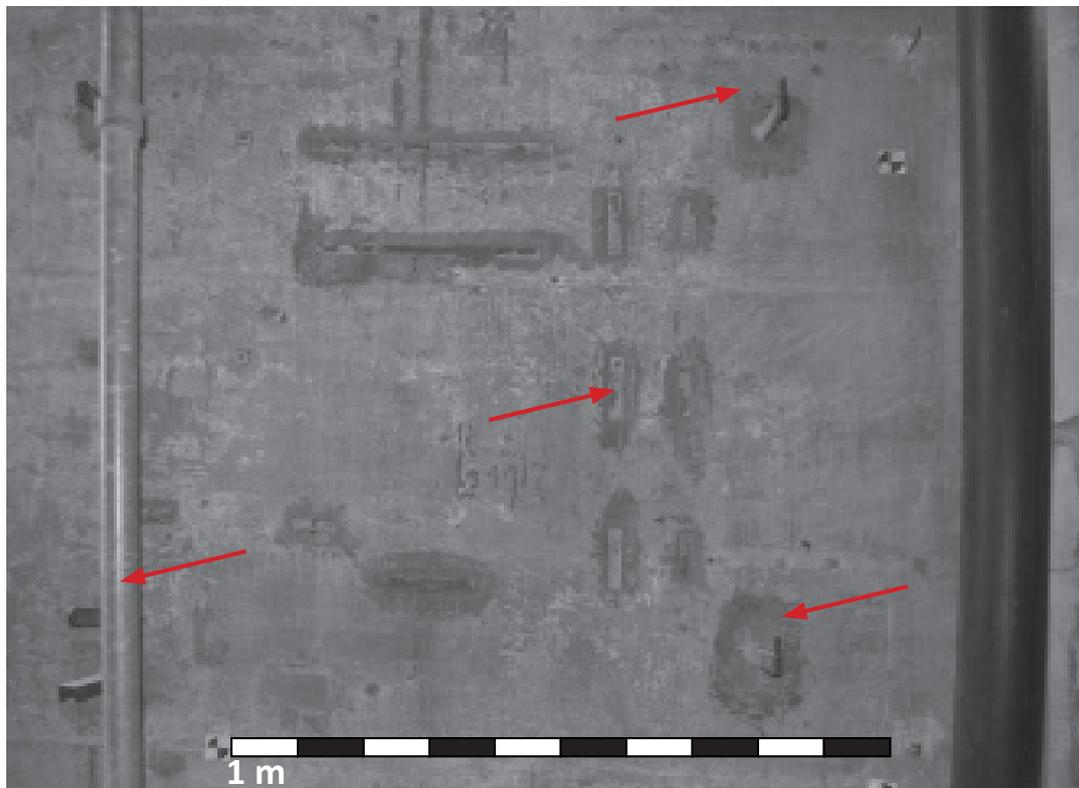
Figure 17: Détail des anciens points d'accrochage sur le mur NE de gaines électriques et crochets métalliques, appliqués sans notion de la présence des peintures murales (Photos: Pesko 2014).

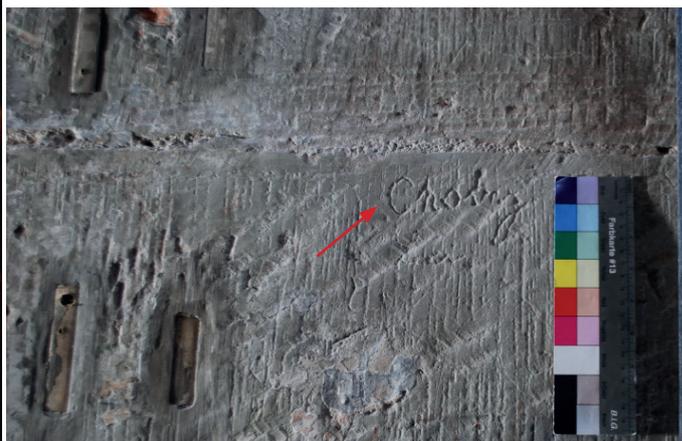
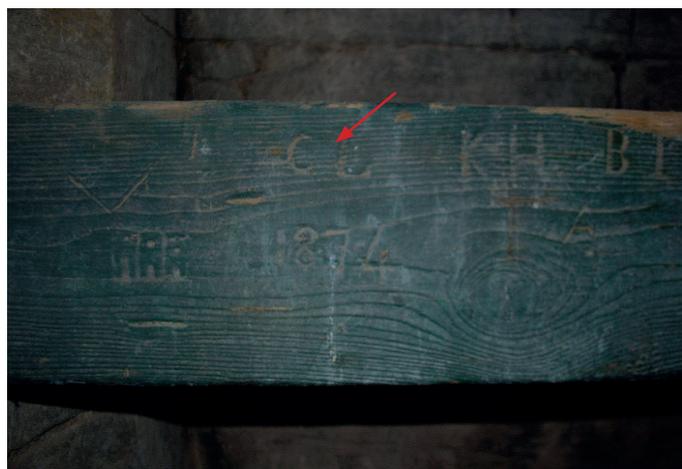
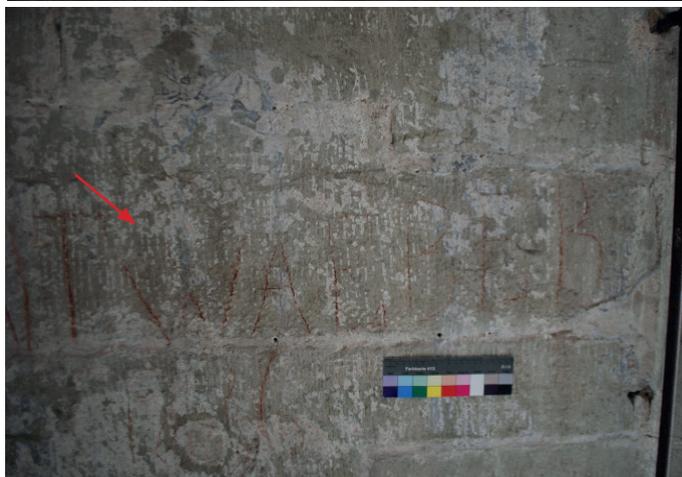
Figures 18, 19, 20 & 21 (de gauche à droite): Récurrence de la même signature sur une ferme des cloches («Chobaz (?) Lucien garde Stable 18 November 1872»), sur le mur NO («Chobaz 1873»), et plus loin à droite sur le même mur «CL 1873» -ici non visible), sur le mur NE («Chobaz») et sur le banc vert («CL 1874»). Photos: Pesko 2014.

Figures 18, 22 & 23 (en bas): Récurrence de la signature et des initiales de «Anton Waeber» sur la même ferme des cloches, sur le mur Nord-Est (initiales gravées), et sur le mur Nord-Ouest (écriture en rouge).

Il serait aussi intéressant de comparer les noms gravés et inscrits à des éventuels registres des gardiens ayant été employés à la cathédrale pour en définir une chronologie. La signature de « Chobez (?) Lucien garde stable 19 November 1872 », gravée sur une ferme en bois côté Est, est par exemple liée à celles des murs Nord-Est et Nord-Ouest dans les formes : « CL 1873 garde S[...] » ou « Chob[...] Lucien 1873 [...]26 Mai ». De façon similaire le nom « WAE-

BER », sur la même ferme, pourrait être liée aux lettres « WA » sur le chevalier de droite (Figures 18 et suivantes).

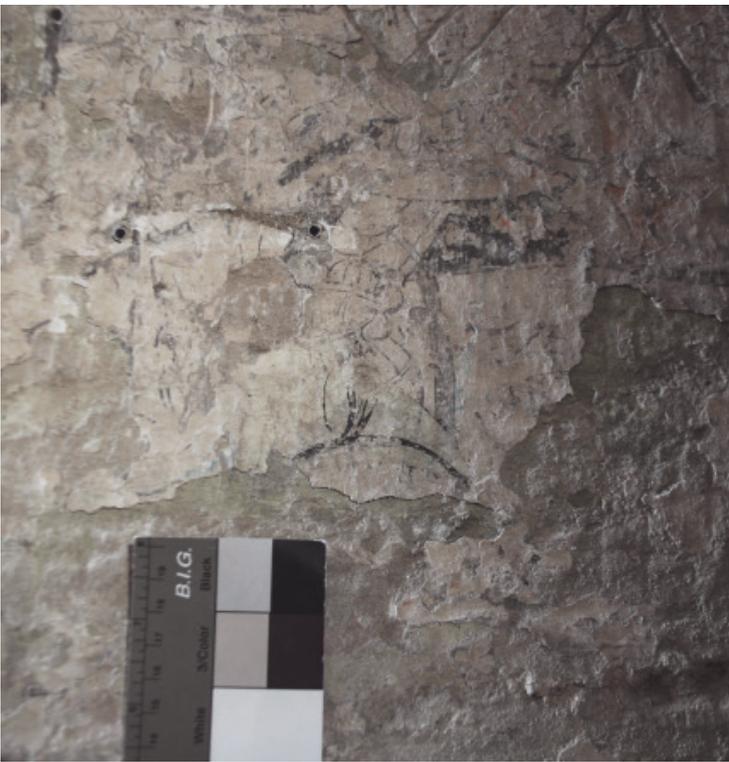
Pour ce qui concerne spécifiquement les couches de peinture, les badigeons sont très fins et extrêmement fragiles en raison de l'usure de surface et du décollement des couches de la molasse du support. C'est surtout sur la pierre que les couches tiennent mal, tandis que les restes sur l'enduit des joints sont plus intacts. Le pigment rouge-orange qu'on retrouve surtout sur les murs Nord-Est et Nord-Ouest est particulièrement pulvérulent et a par endroits changé en une couleur plus foncée.

Figure 24: Détail des badigeons lacunaires et soulevés en lumière rasante, ici sur le chevalier de droite du mur NE, avant traitement (Photo: Pesko 2014).

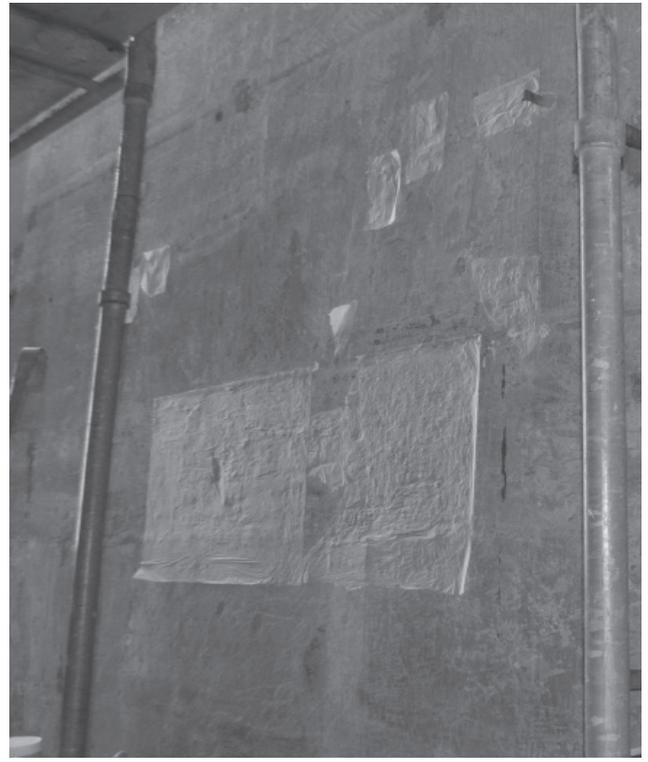
Figure 25: Consolidation de la peinture poudreuse par application répétée d'une solution de nanochaux à travers une feuille de papier japonais (Photo: Pesko 2014).

Un consolidant à base de nanoparticules de chaux dispersées dans l'alcool a été développé dernièrement pour la consolidation de la pierre et des peintures murales. Les nanoparticules de chaux sont plus réactives et agissent donc plus vite que la chaux hydraulique à l'état naturel, tout en restant compatible avec les composants même de la peinture murale. Sa dispersion en alcool, et non dans l'eau, fait que la solution n'a pas de pH dangereux pour la peinture. En conclusion, l'application d'un consolidant inorganique sans les désavantages de l'eau de chaux traditionnelle<sup>17</sup> pour la consolidation de couches décollées et pulvérulentes, a été opté.

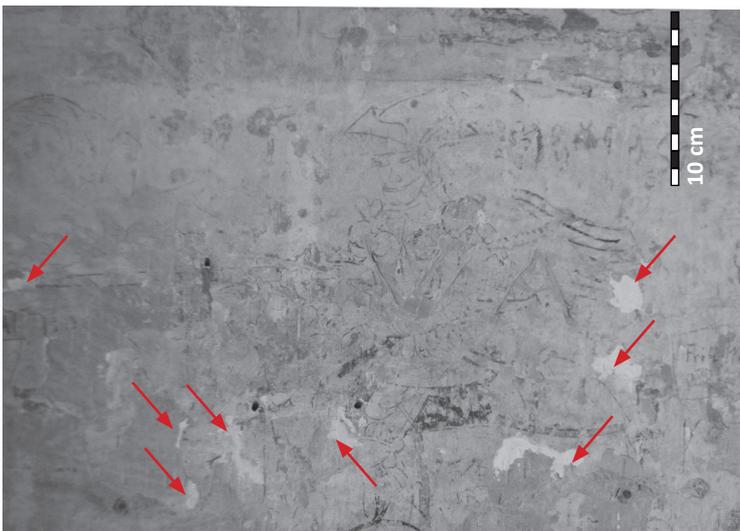
Figure 26: Consolidation des badigeons par injection d'un coulis de chaux entre le mur et les couches soulevées, et renforcement des bords par des solin à la chaux (Photo: Pesko 2014).

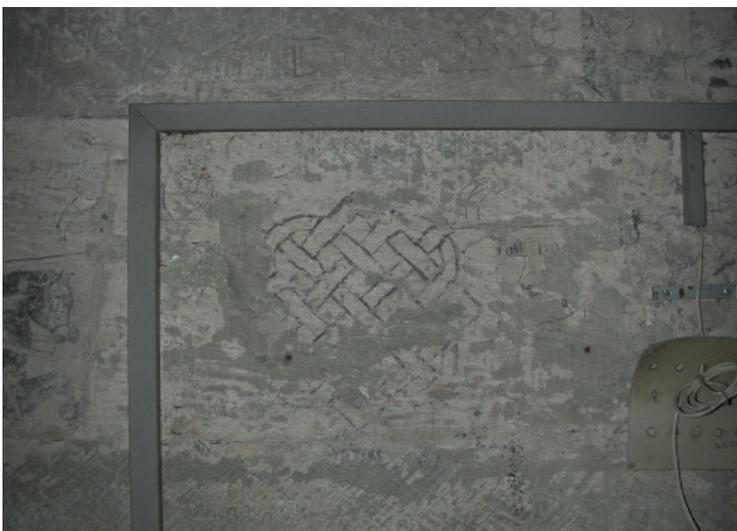
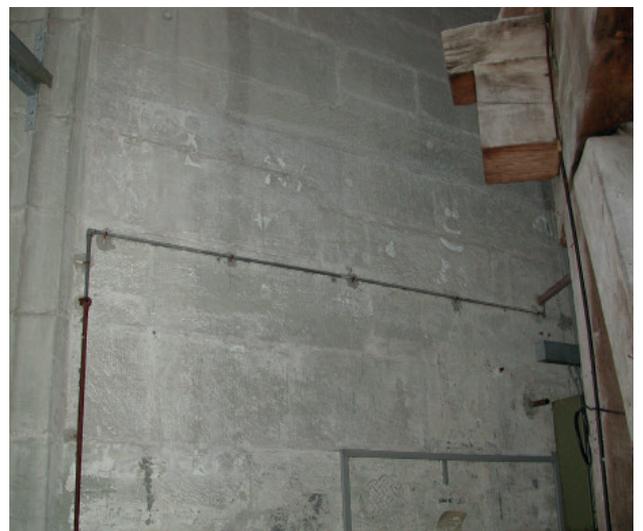
Figures 27 & 28: Situation du mur NE en 2001, avant la dépose des gaines électriques (Photo: James 2001).

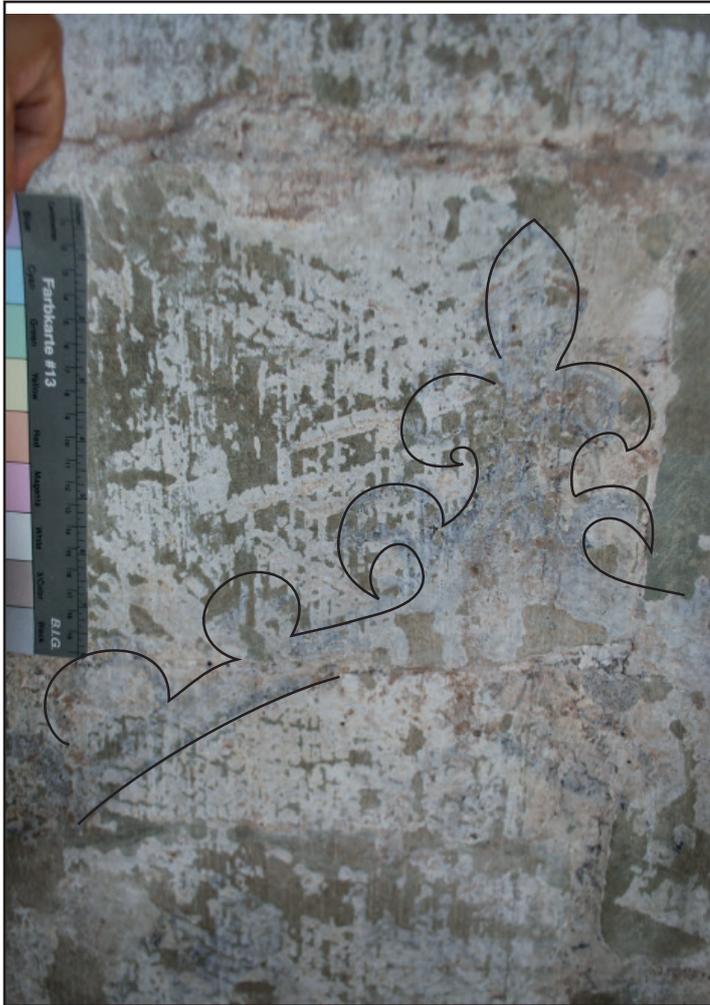
Figure 29: Traces d'un baldaquin sur le mur Nord-Ouest (Photo annotée: Pesko 2014).

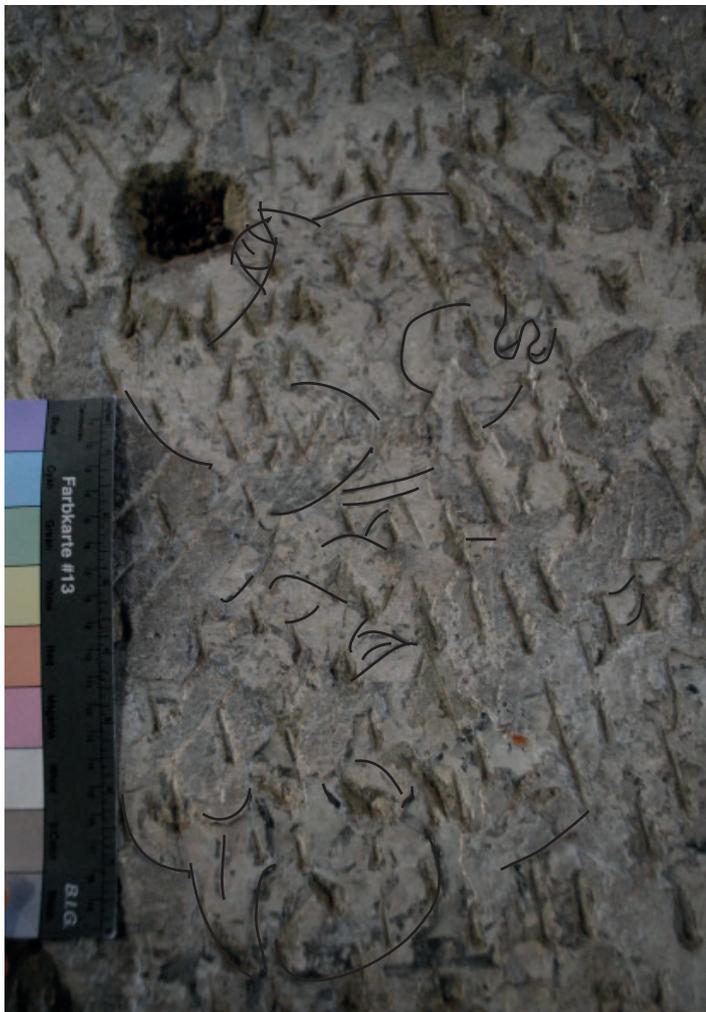
Figure 30: Décor floral et enduit piqué sur le mur Sud-Ouest (Photo: Pesko 2014).

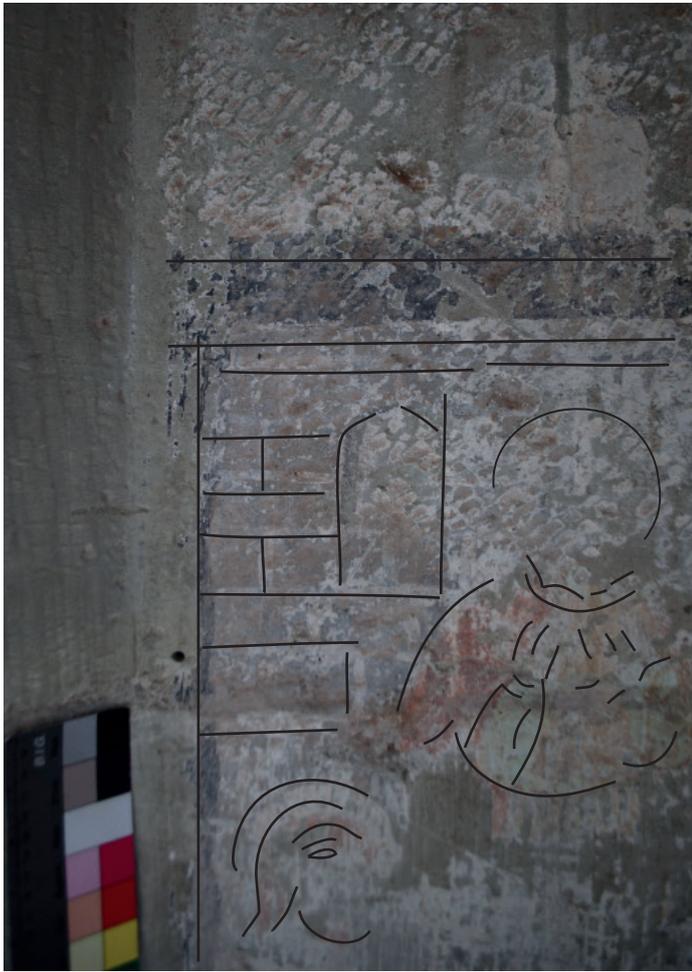
Figure 31: Faux appareillage gris et blanc au fond d'une scène représentant une série de saints sur le mur Nord-Est (Photos annotées: Pesko 2014).

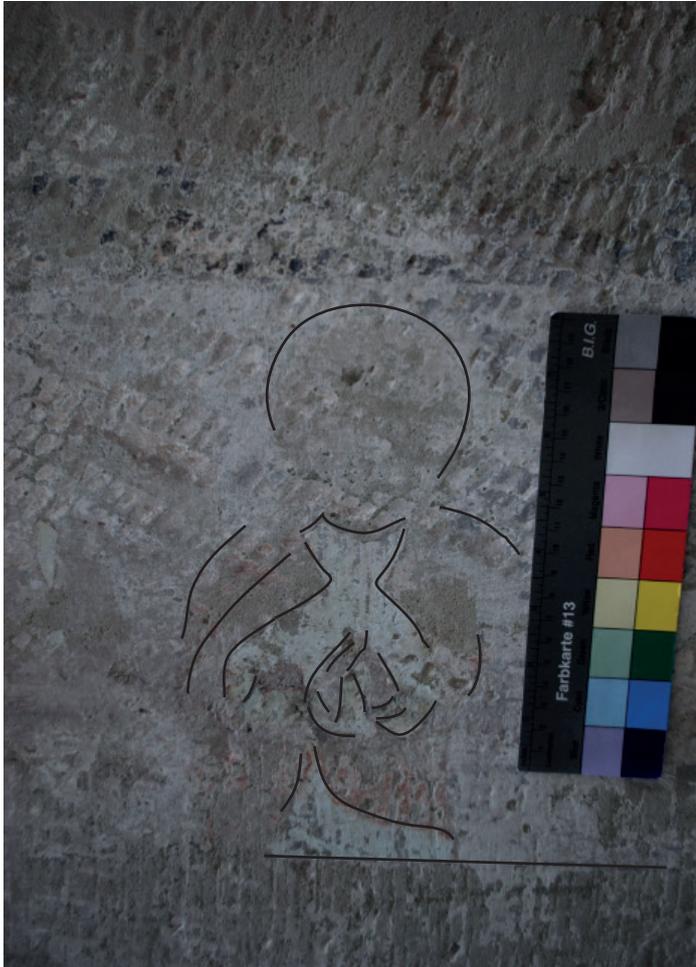
Figure 32: Détail de la série de saints sur le mur Nord-Est (Photos annotées: Pesko 2014).

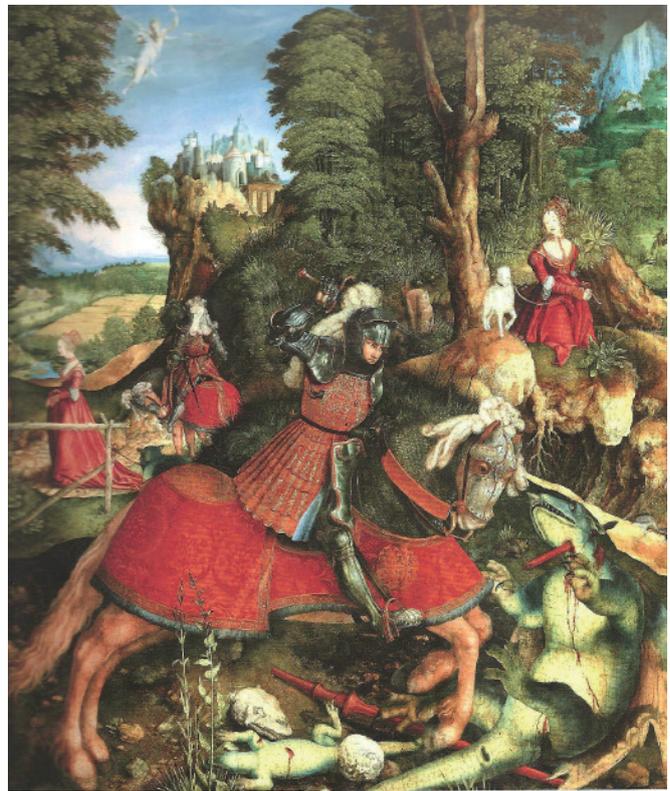
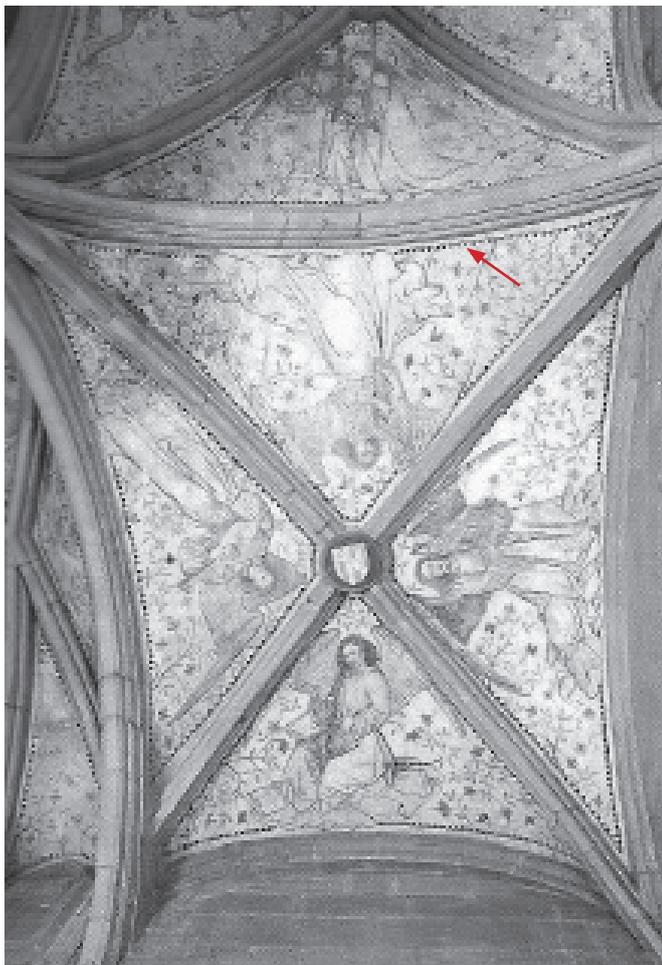
Figures 35: détails de la voûte Nord-Ouest de la chapelle du Saint-Sépulcre de la cathédrale de Saint-Nicolas de Fribourg, avec les anges aux instruments de musique contournés d'un décor floral et d'une bordure de perles noires (Photo: Y. Eigenmann depuis Kurmann et al. 2007, p.202).

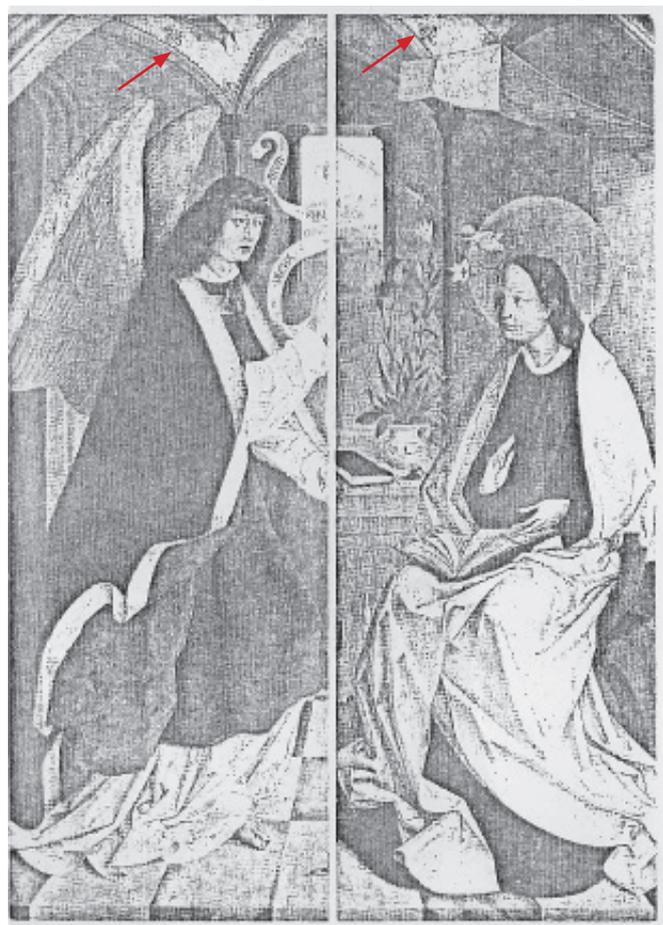
Figures 36: détail de l'autel dans l'église des Cordeliers de Fribourg avec la reproduction du décor en perles sur des voûtes (Altar des Nelkenmeisters, ca. 1480; photocopie depuis Villiger 1982, image 8).

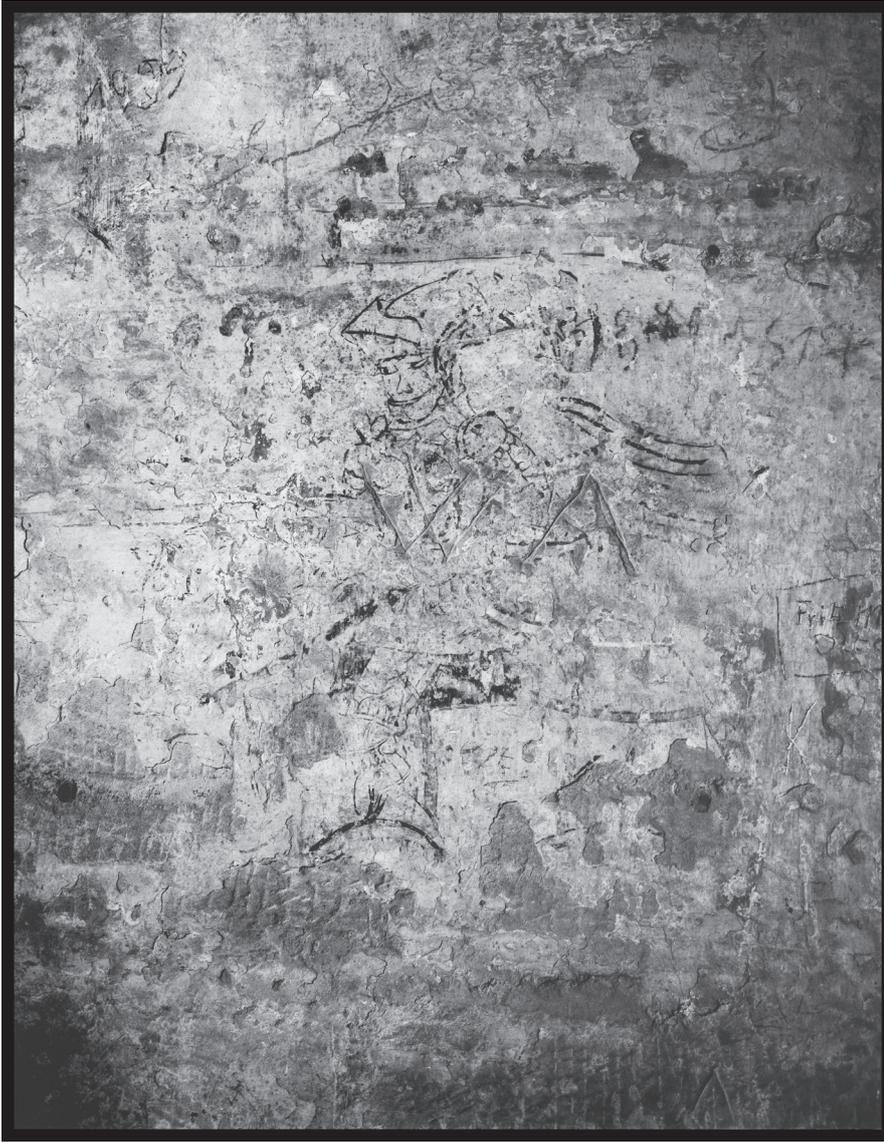
Figures 37 & 38: détails des peintures murales du mur Nord-Est par Benedikt Rast (1905-1993), Fonds photographiques Bibliothèque Cantonale de Fribourg/Service des Biens Culturels, photographies non-datés, MOAH\_01187 & MOAH\_01189.
